## **Plošný průzkum vesnice Mravín (okr. CR)**

**2012**

Zpracovala Mgr. Zuzana Vařeková  
Zpracování pozemkových knih Mgr. Tereza Siglová Ph.D.

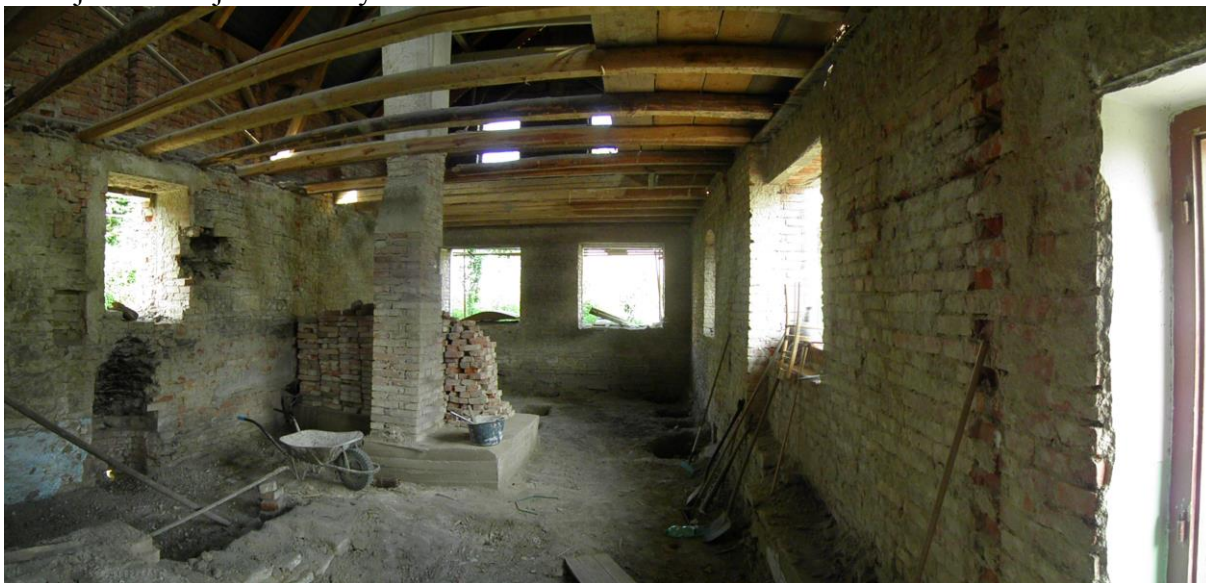
7. Pohled do prostoru světnice od vstupu, v průběhu rekonstrukce domu rok 2011. V zadní podélné zdi, vlevo, pod novodobým oknem je dochována nika po varně povidel. Vpravo od tohoto okna je vylámána kapsa po odstraněném vynášecím pasu otevřeného ústí dymníku. Stávající komín je novodobý z roku 1954.

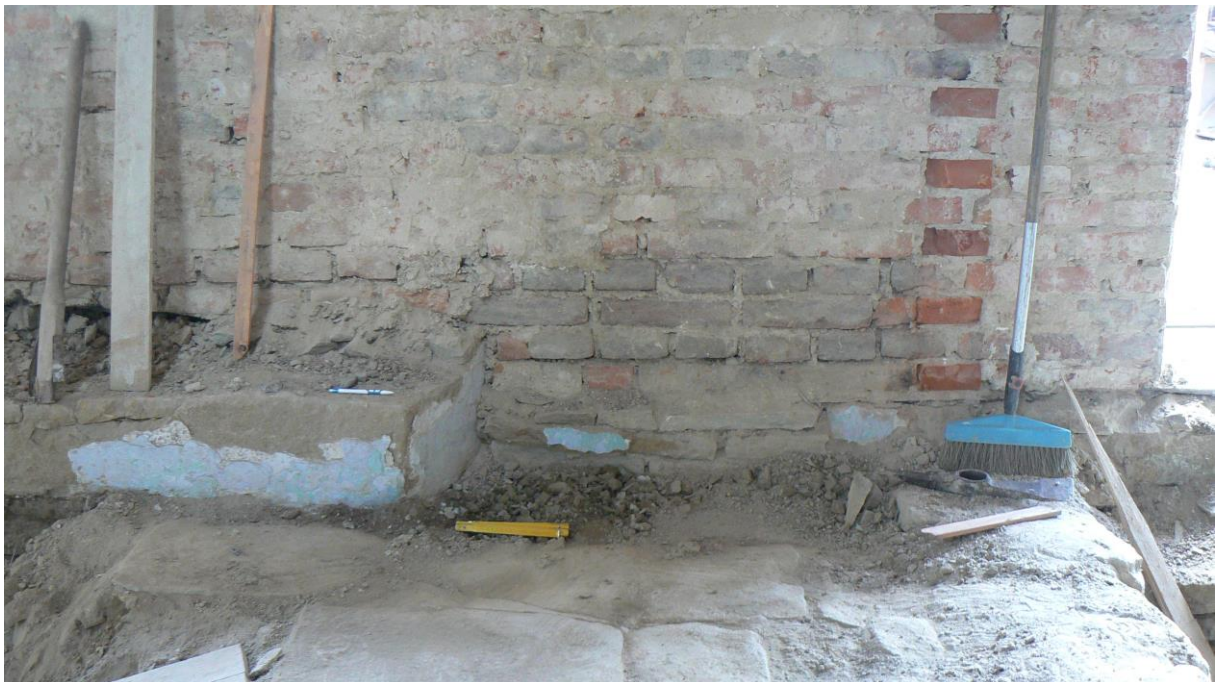
9. Pohled na fragment špalety původního vstupu s vrstvou vápenných nátěrů.

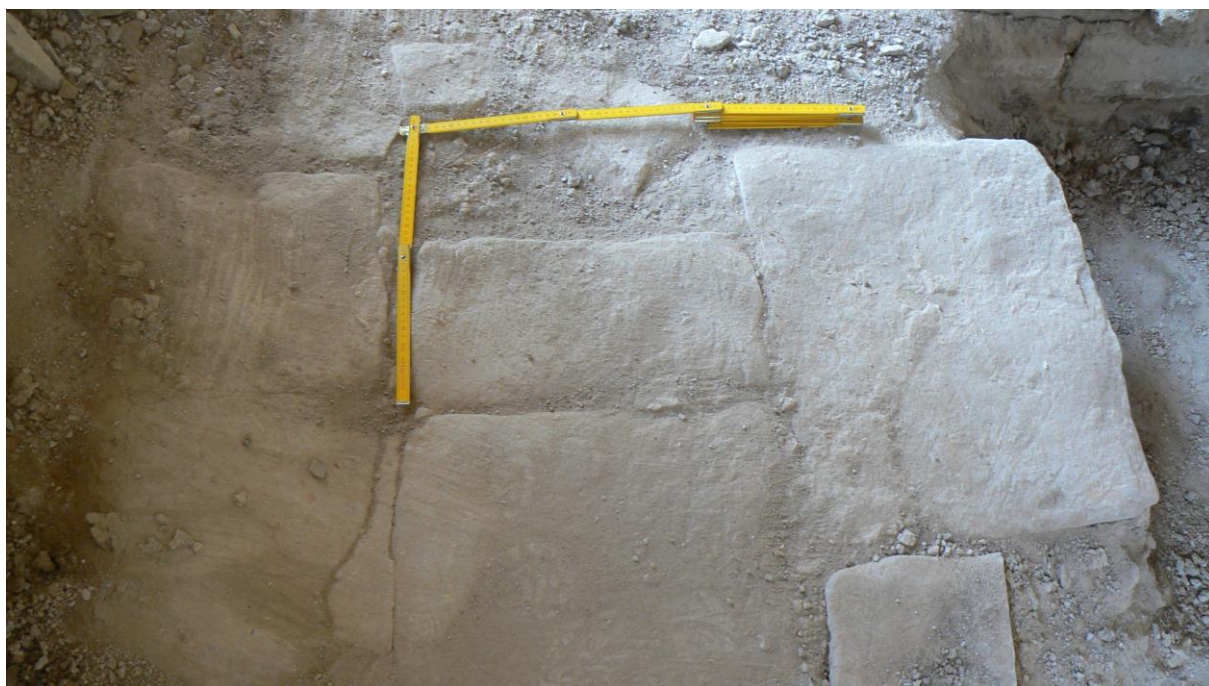
10. Původní opuková dlažba síně.

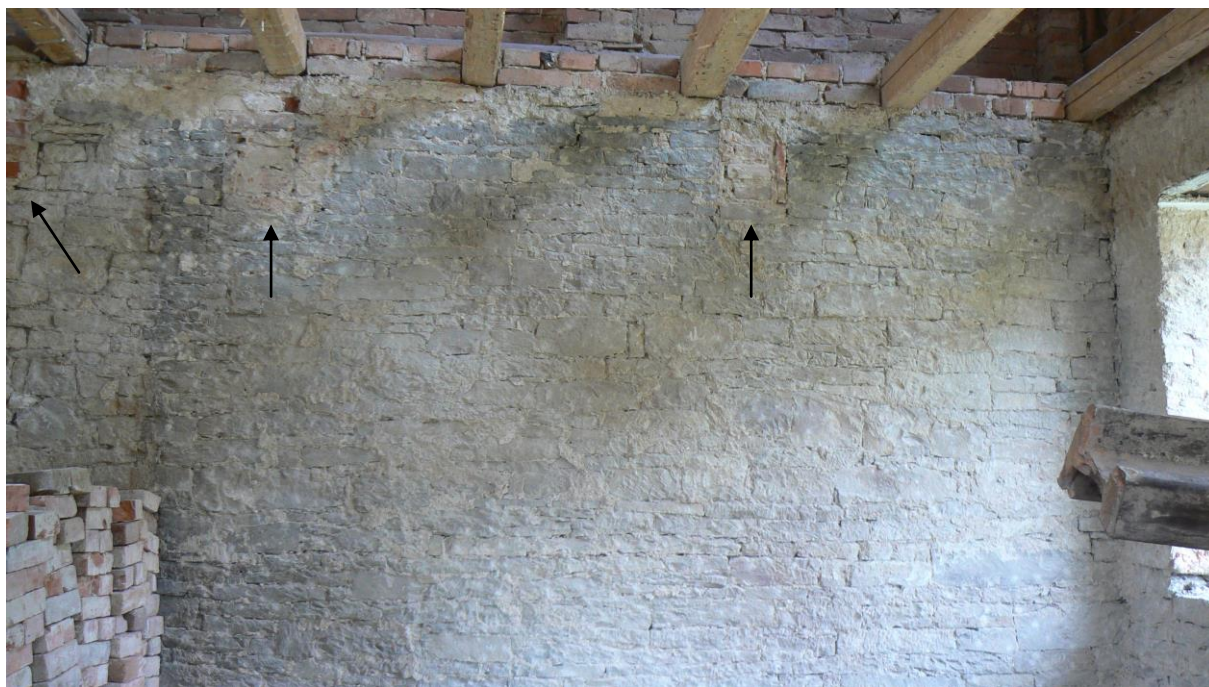
11. Zazděné kapsy po stropních trámech stropu ve světnici označeny černou šipkou.

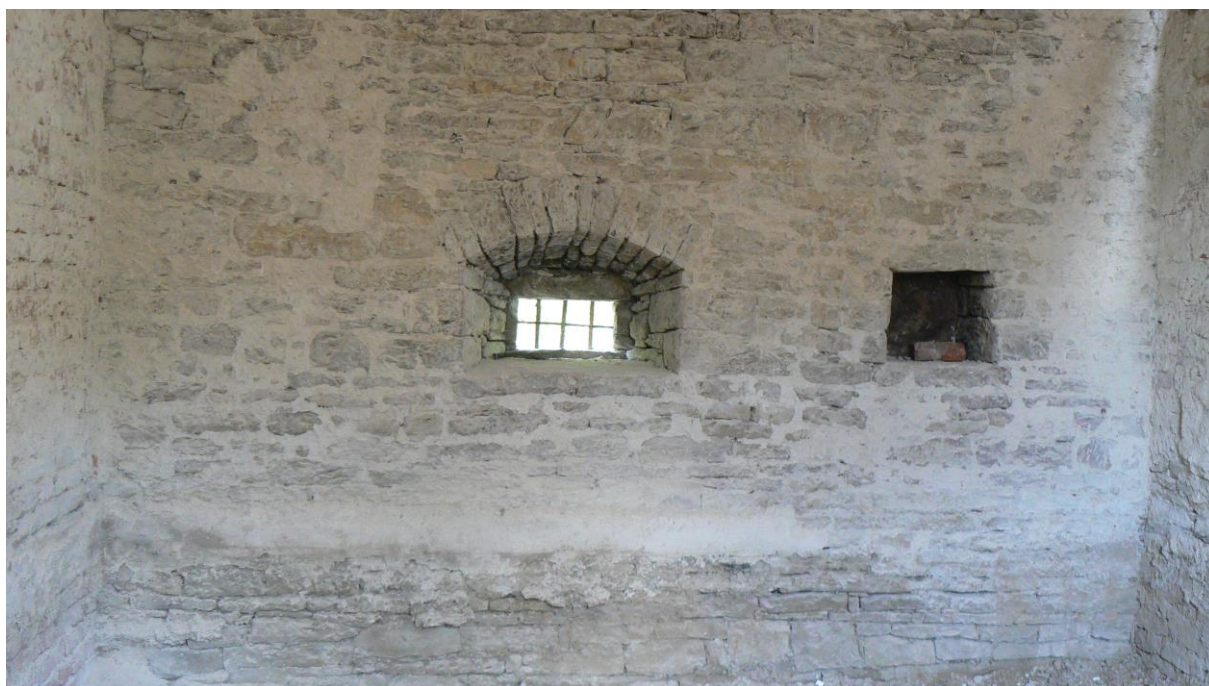
12. Zadní zeď komory s výklenkovou nikou a větracím otvorem s kovanou mříží.

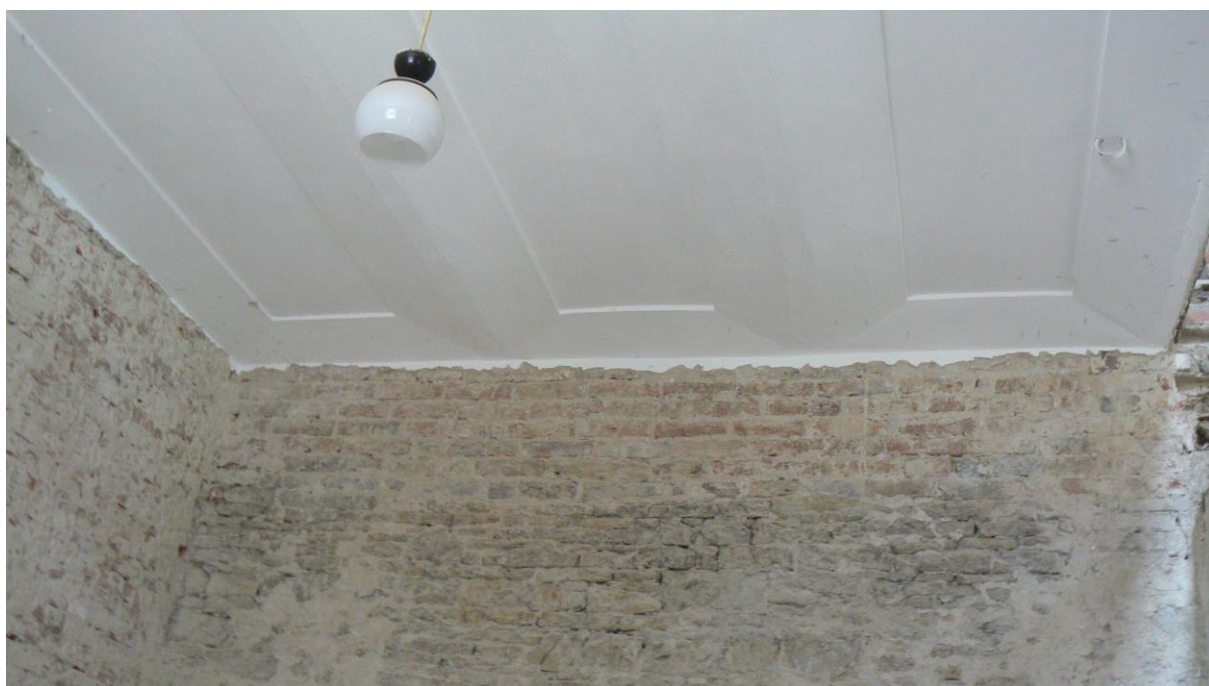
13. Stopní klenba komory z roku 1921.

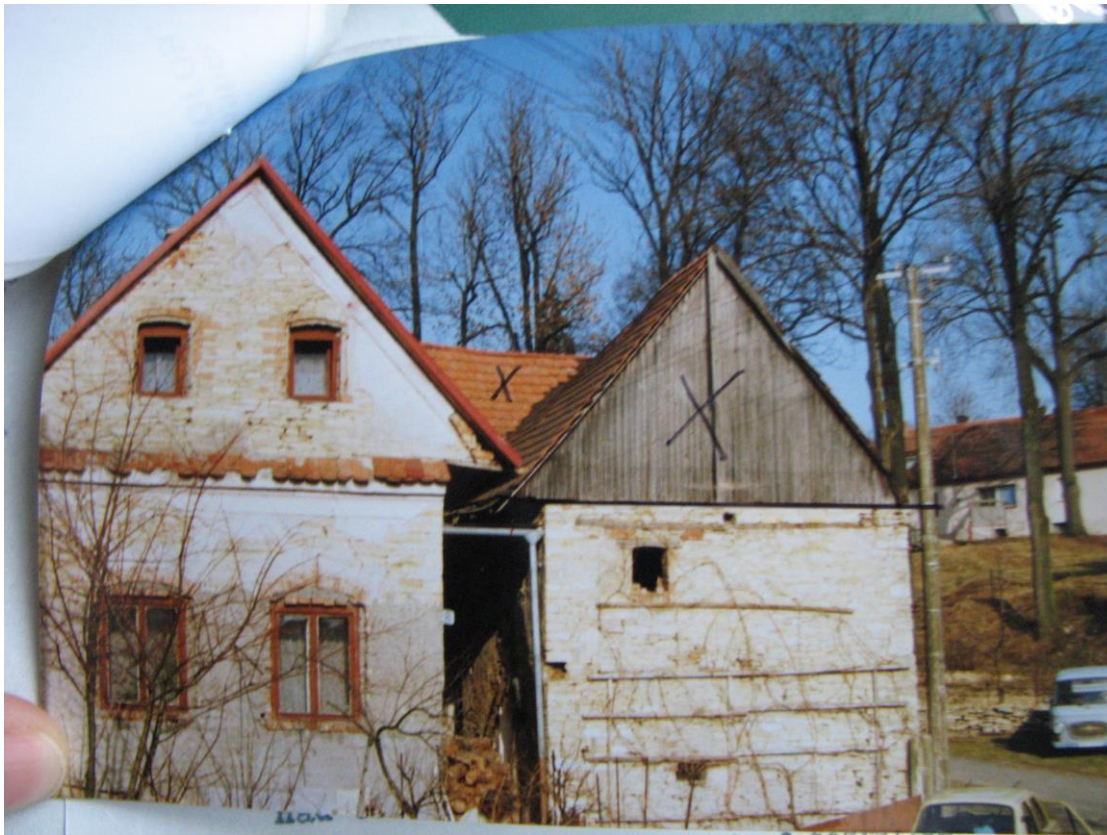
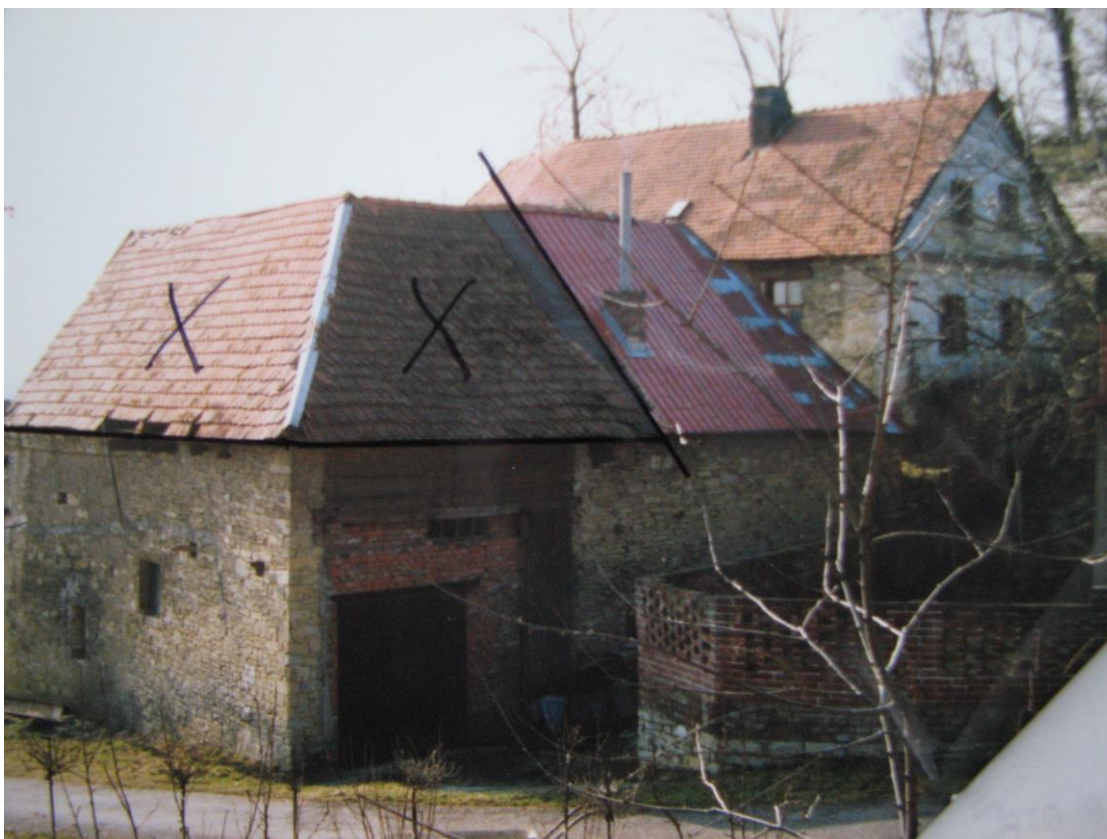
1. Pohled na průčelí domu, roku 1992, křížkem naznačeny hospodářské části k dostranění.

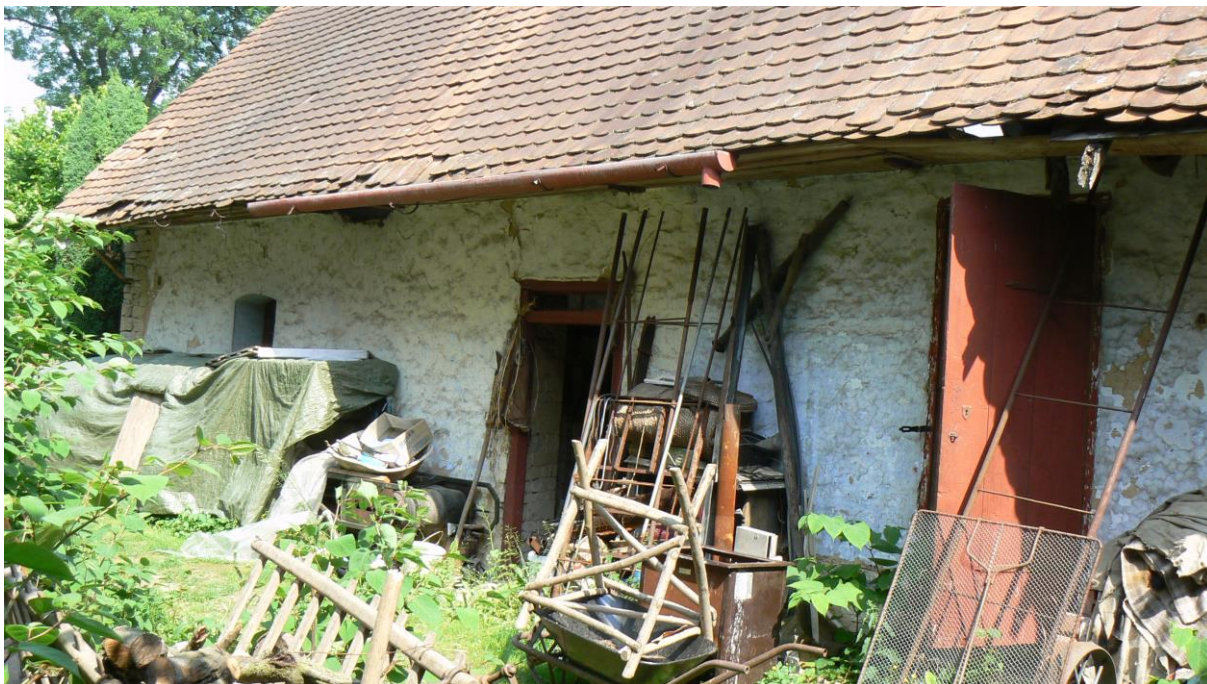
4. Pohled na dvorní stranu domu, která je omítnuta hliněnou omítkou vápenným nátěrem.

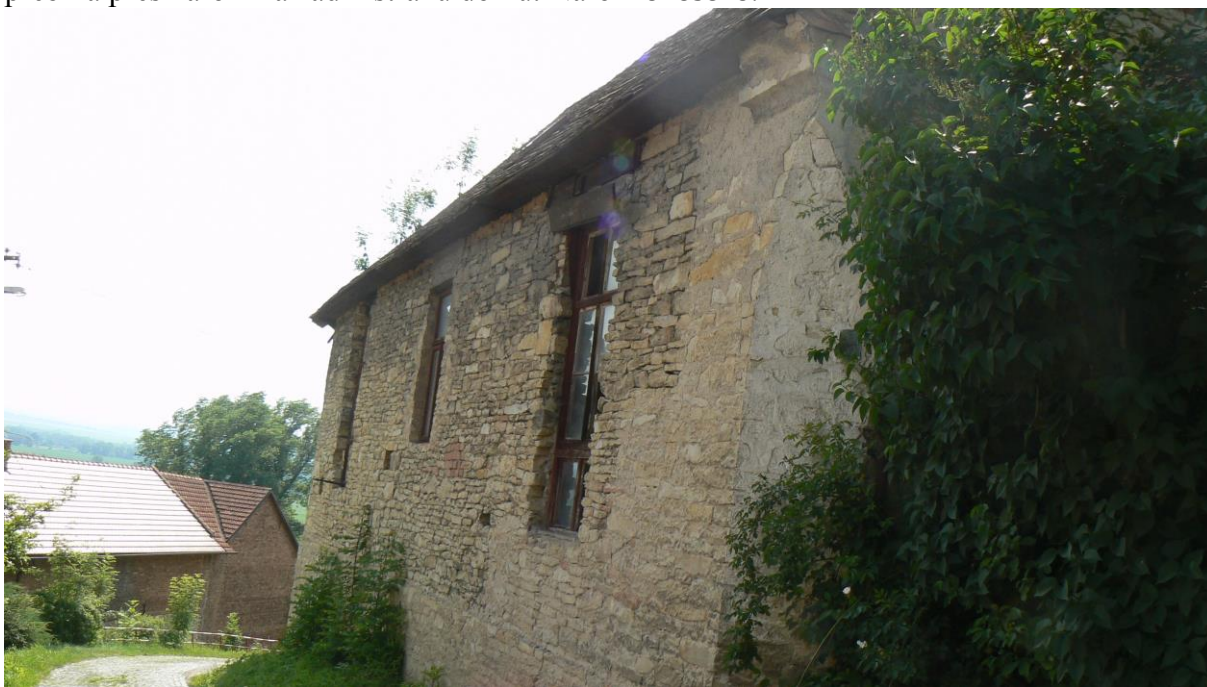
5. Zadní podélná strana domu s novodobými vybouranými otvory. Vodorovná římsa z průčelí přebíhá přes nároží na zadní stranu domu. Nároží okoseno.
