## **Plošný průzkum vesnice Mravín (okr. CR)**

**2012**

Zpracovala Mgr. Zuzana Vařeková  
Zpracování pozemkových knih Mgr. Tereza Siglová Ph.D.

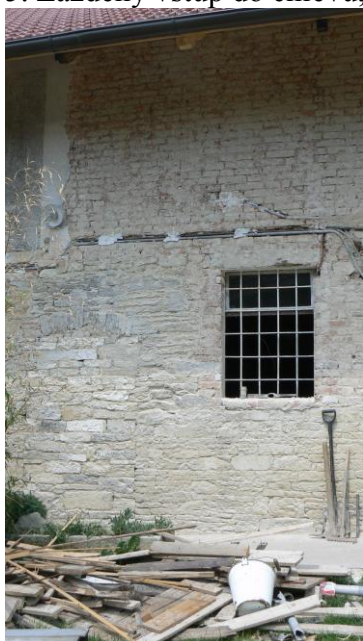
5. Zazděný vstup do chlévů, vpravo novodobé okno.

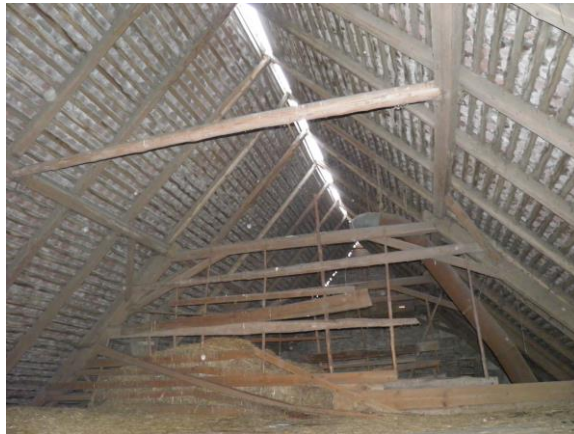
2. Rankova konstrukce krovu ve stodole.

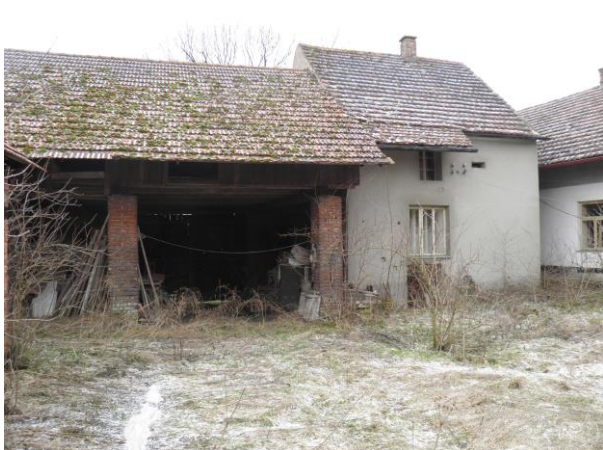
3. Pohled na dvorní stranu kolny a vejminku při jižní hranici dvoru.

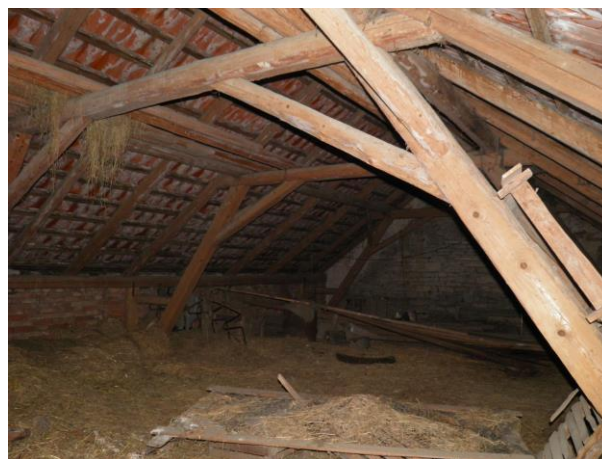
4. Pohled na vaznicový krov nad kolnou.

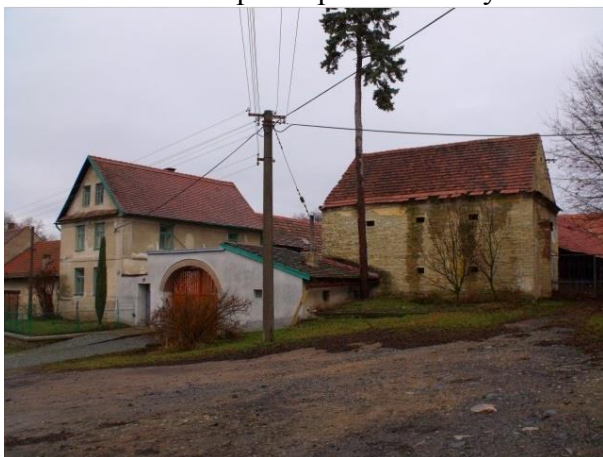
1. Pohled na dům před úpravou fasády.

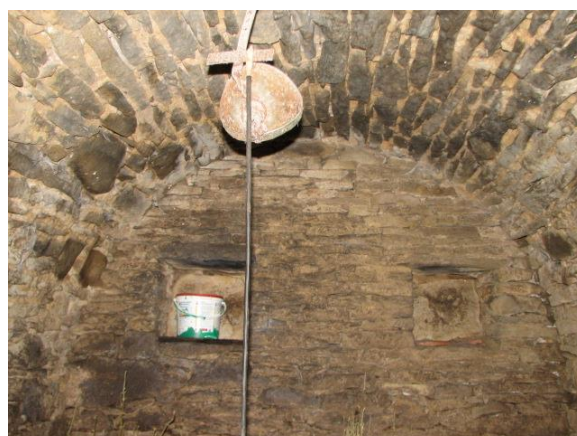
4. Pohled do prostoru sklepa.

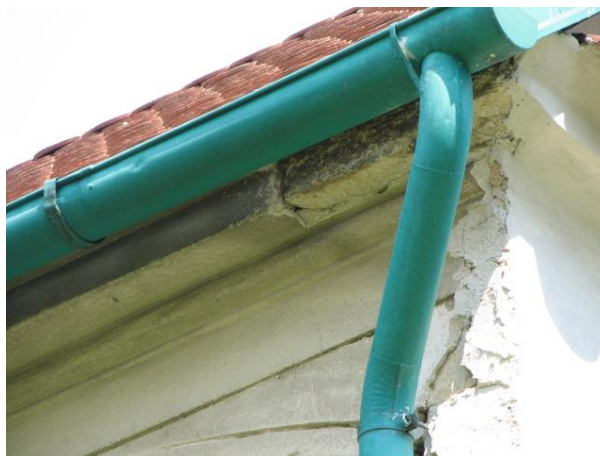
6. Detail lisenového rámu na zadní straně domu.
