## **Plošný průzkum vesnice Mravín (okr. CR)**

**2012**

Zpracovala Mgr. Zuzana Vařeková  
Zpracování pozemkových knih Mgr. Tereza Siglová Ph.D.

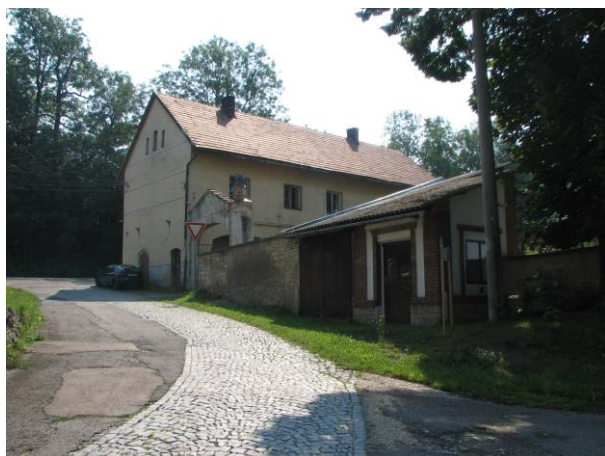
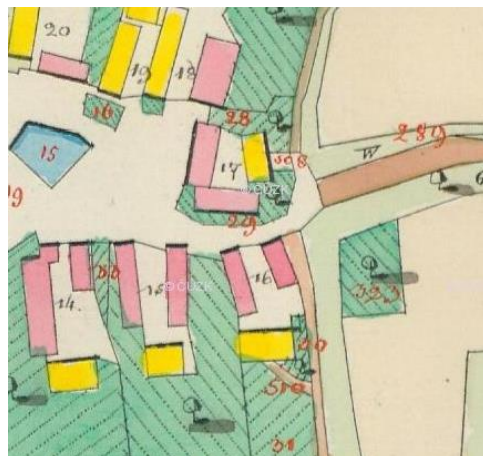
## Čp. 1

Zahradnická (chalupnická) usedlost je situována na východním okraji intravilánu, rozložena podél komunikace z Vinar do Štence. Usedlost se nachází za čp. 2, na stavební parcele číslo 16. Jednalo se o trojstrannou usedlost uzavřenou ohradní zdí s klenutou bránou a brankou. Dnes zůstal dochován pouze patrový dům, štítové orientace směrem k cestě z návsi. Zápraží domu je otočené na západ.

Hodnotná stavba v rámci zástavby vesnice. Nevhodné zásahy (odstranění novogotické fasády a provedení novodobé omítky, úprava okenních otvorů) by bylo vhodné při budoucí stavení obnově rehabilitovat dle dochované historických podkladů.

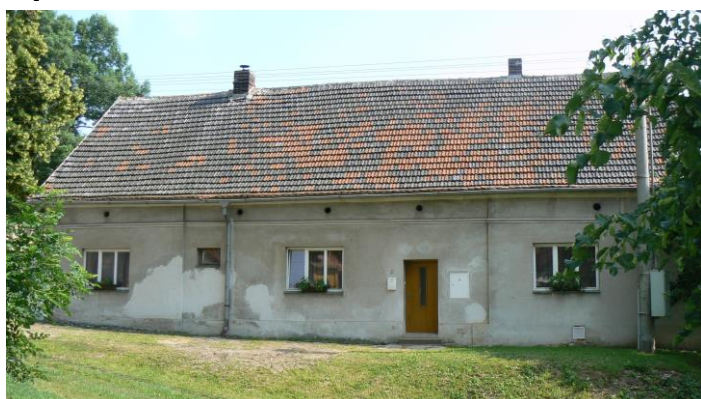
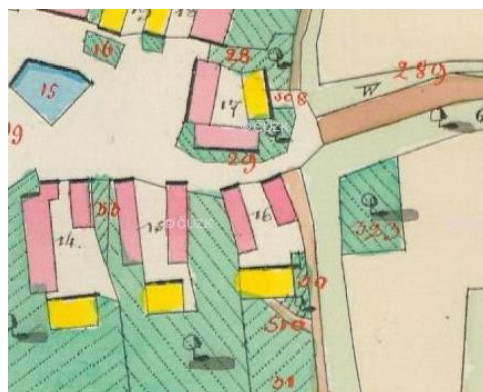
## Čp. 2

Selská usedlost je situována na jižní straně návsi. Usedlost se nachází mezi čp. 1 a 3, na stavební parcele číslo 15. Jedná se o trojstrannou usedlost. Dům je přízemní, okapové orientace směrem k návsi, kolmo na něj na západní hranici dvora navazuje hospodářské křídlo. Zadní stranu dvora uzavírá zděná stodola.

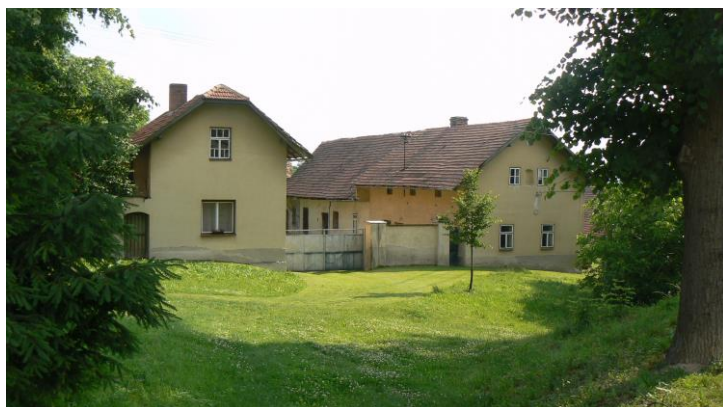
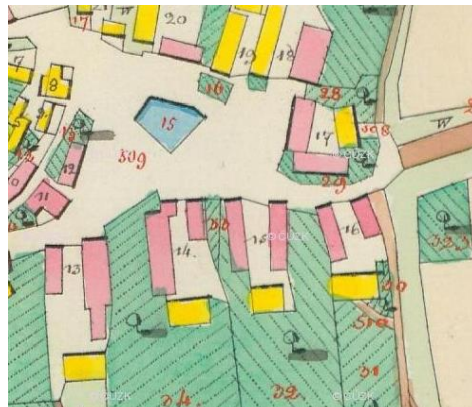
### Čp. 3

Selská usedlost situovaná v jižní návesní frontě, mezi čp. 2 a 4, na stavební parcele 14. Jedná se o trojstranný dvůr, uzavřený v předním průčelí pilířovou bránou a brankou. Dům i výměnek jsou štítové orientace směrem k návsi, zadní část dvora uzavírá stodola.

Velmi hodnotný areál usedlosti. Stavby jsou ve svém jádře dochovány nejpozději z počátku devatenáctého století. Mimořádně hodnotné v rámci vesnického prostředí je dochování úpravy světnice z 20. let 20. století. Usedlost by měla být navržena k prohlášení za kulturní památku.

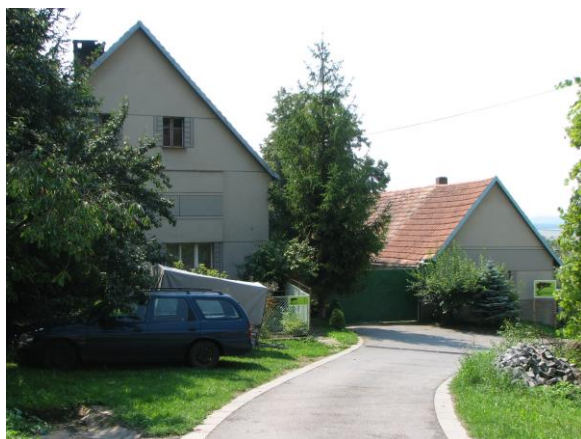
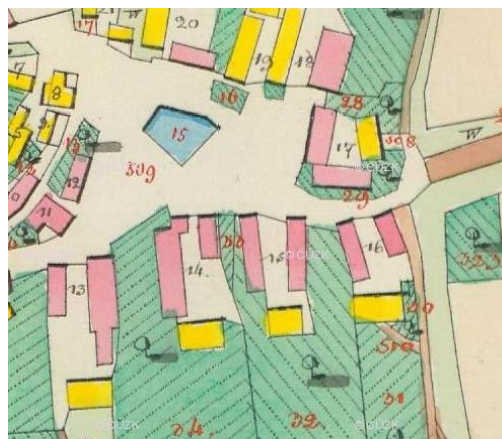
## Čp. 4

Selská usedlost situovaná v jižní návesní frontě, mezi čp. 3 a 5, na stavební parcele 13. Jedná se o trojstranný dvůr, uzavřený v předním průčelí pilířovou bránou a brankou. Dům i výměnek jsou štítové orientace směrem k návsi, zadní část dvora uzavírá stodola. Dům se obrací svým zápražím na západ.

V roce 1864 při požáru shořela dřevěná stodola a byla poškozena celá usedlost.<sup>65</sup> Dům prošel další velkou stavební úpravou v šedesátých letech 20. století. Byly vyměněny stropy, podlahy, okna a postaven nový komín.<sup>66</sup>

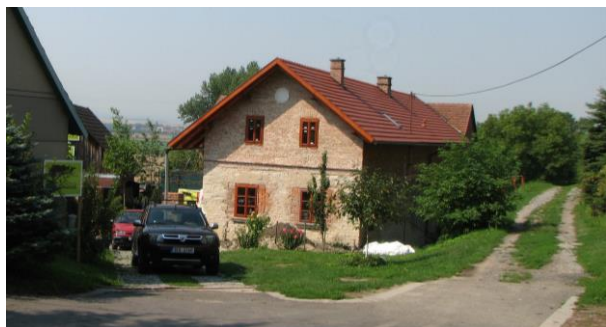
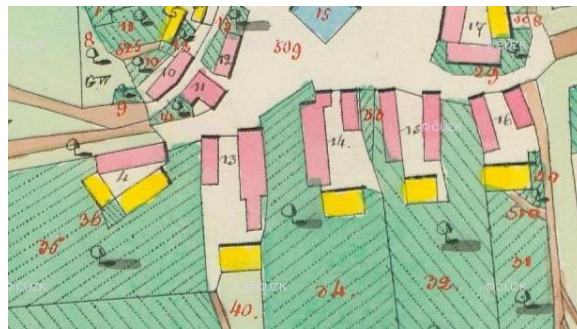
## Čp. 5

Zahradnické stavení situované v jihozápadní části vesnice, mezi čp. 3 a 8, na stavební parcele číslo 4. Jedná se o hákový dvůr, kde je kolmo na dům postavena nezbytná hospodářská část. Dům je štítově orientovaný vzhledem k návsi, se zápražím obráceným na jih. Na dům navazují chlévy a kolmo na něj je přistavěna stodola.

Hodnotný dům v rámci zástavby vesnice, utvářející charakter prostředí. Probíhající rekonstrukce se snaží rehabilitovat vzhled domu před stavební úpravu z roku 1954.

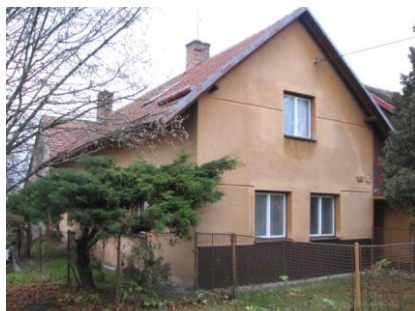
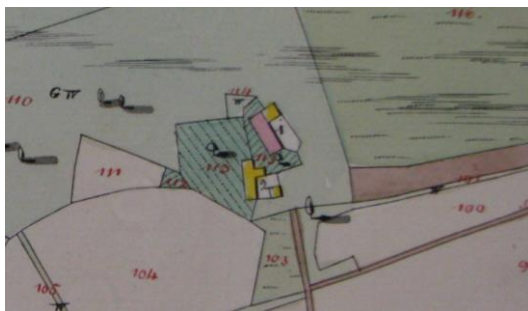
## Čp. 6, Dolní Mravín

Domkářské stavení v „Dolním Mravínu“ západně od intravilánu vesnice, mezi čp. 7 a 28, na stavební parcele číslo 2. Jedná se o čtyřboký dvůr. Dům je štítově orientovaný vzhledem ke komunikaci, se zápražím obráceným na západ. Kolmo k zadní štítové straně je přistavěna stodola, na kterou v podélné osa navazují chlévy. Kolmo ke světnici je postavena kolna, paralelně s domem jsou zděné chlévy.

Hmotově hodnotný dům v rámci vesnice, Při budoucích stavebních úpravách by bylo vhodné rehabilitovat fasádu (štukovou) a členění okenních otvorů.

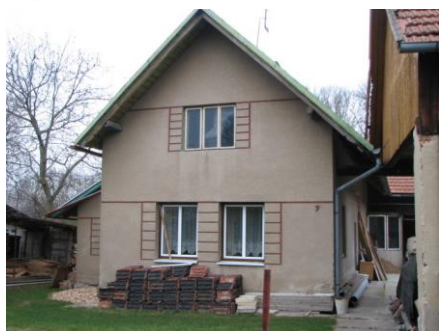
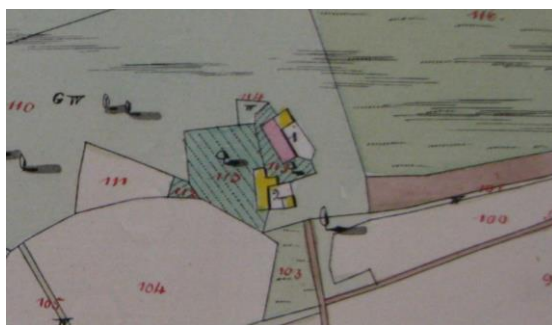
## Čp. 7 tzv. Dolní Mravín

Domkářské stavení v „Dolním Mravínu“ západně od intravilánu vesnice, mezi čp. 6 a 29, na stavební parcele číslo 1. Jedná se o čtyřboký dvůr. Dům je štítově orientovaný vzhledem ke komunikaci, se zápražím obráceným na západ. Kolmo k zadní šitové straně je přistavěna stodola. Kolmo na světnici je postavena kolna.

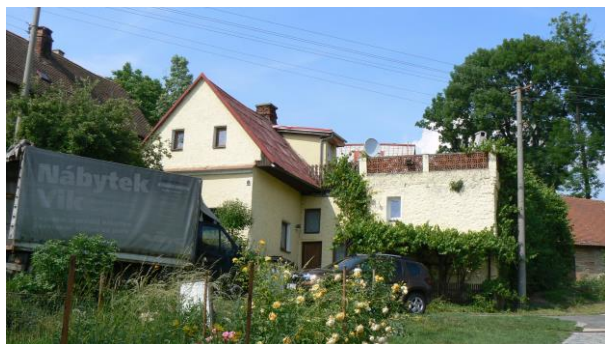
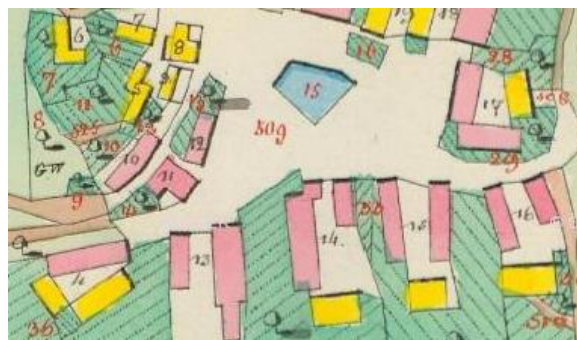
## Čp. 8

Dům domkáře je situovaný v jihozápadní části návsi mezi čp. 5 a 9, stavební parcela číslo 11. Jedná se o zděný přízemní dům se sedlovou střechou, se zápražím obráceným na jihozápad, kolmo navazuje plochostropé zděné křídlo.

Hmotově hodnotný dům v rámci zástavby vesnice. Při stavební obnově by měl být kladen důraz na zachování historického komínu a užití pálené střešní krytiny.

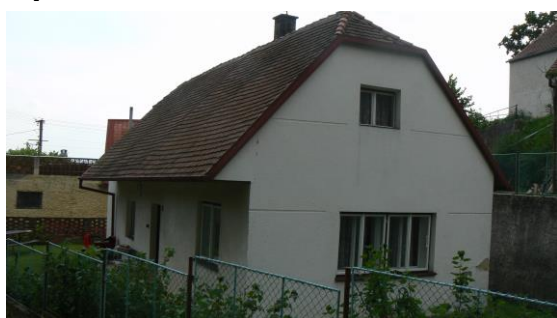
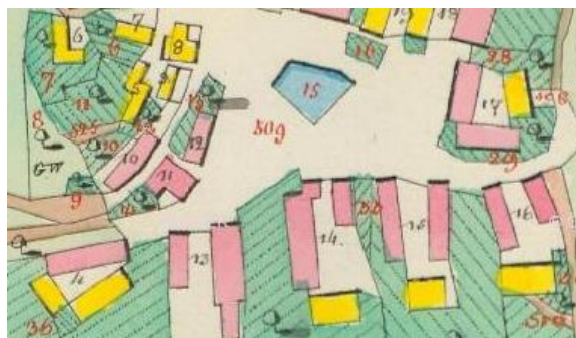
## Čp. 9

Dům domkáře je situovaný v západní části vesnice mezi čp. 9 a 20, stavební parcela číslo 12. Jedná se o zděný přízemní dům se sedlovou střechou, se zápražím obráceným na jihozápad.

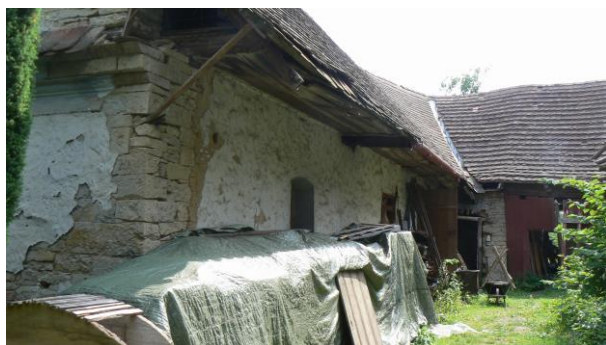
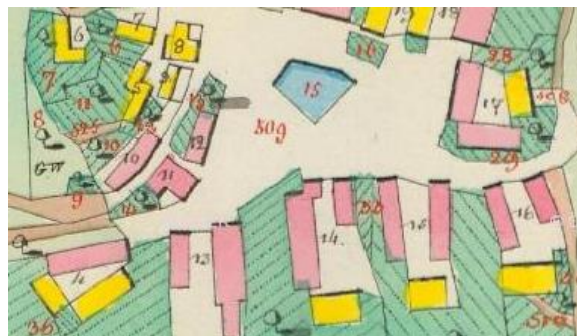
## Čp. 10

Stavení domkáře je situovaný v západní části vesnice mezi čp. 9 a 11, stavební parcela číslo 10. Jedná se o stavení hákového půdorysu. Přízemní dům se sedlovou střechou je svým zápražím obráceným na západ. Kolmo na dům v zadní části je přistavěna zděná stodola.

Velmi hodnotné stavení, autenticky dochované s řadou cenných původních konstrukcí a prvků. Při obnově domu je nutné postupovat citlivě a pokusit se zachovat historické konstrukce, včetně úpravy fasády. Stavebně zajistit stodolu před rozpadem.

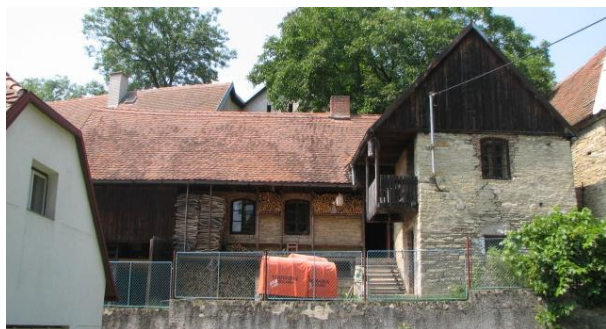
## Čp. 11

Domkářské stavení je situováno v západní části vesnice, mezi čp. 10 a 12, stavební parcela číslo 9. Jedná se o hákové uspořádání stavení. Dům je okapové orientace k návsi a se zápražím obráceným na východ.

Hodnotný dům utvářející charakter vesnice.

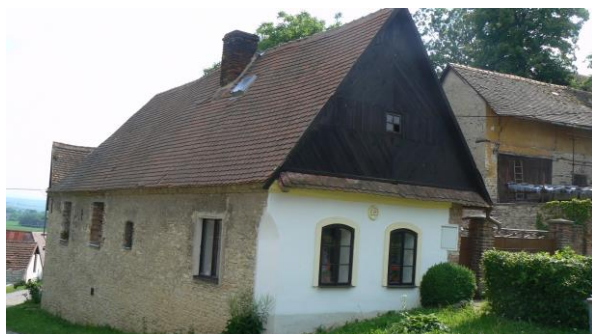
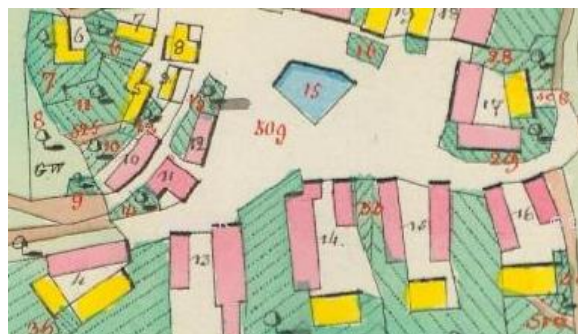
## Čp. 12

Domkářské stavení je situováno v západní části vesnice, mezi čp. 11 a 13, stavební parcela číslo 8. Jedná se o hákové uspořádání stavení. Dům je štítové orientace ke komunikaci vedoucí z návsi, se zápražím obráceným na západ.

Hodnotný dům, utvářející charakter zástavby vesnice.

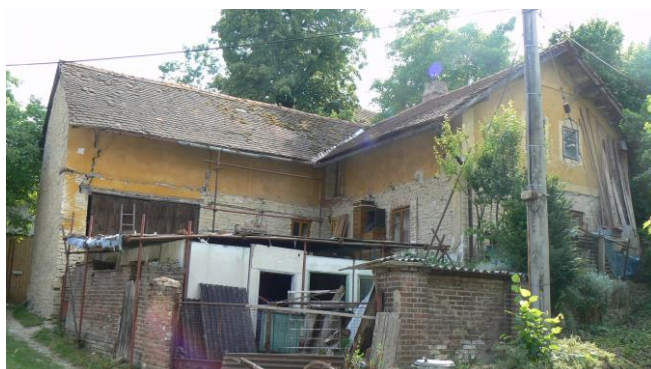
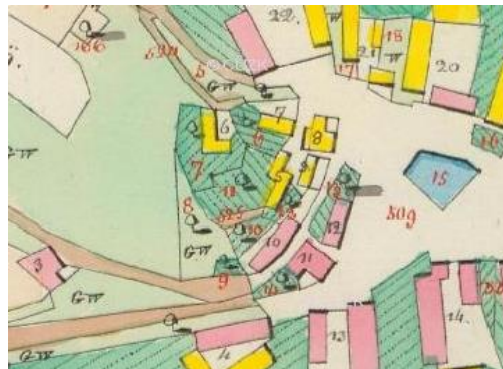
## Čp. 13

Stavení domkáře je situováno v západní části vesnice mezi čp. 12 a 24, stavební parcela číslo 7. Jedná se o stavení hákového půdorysu. Dům je štítové orientace směrem ke komunikaci vedoucí z návsi. Kolmo na dům je připojeno hospodářské křídlo.

Hodnotný dům, utvářející charakter zástavby vesnice.

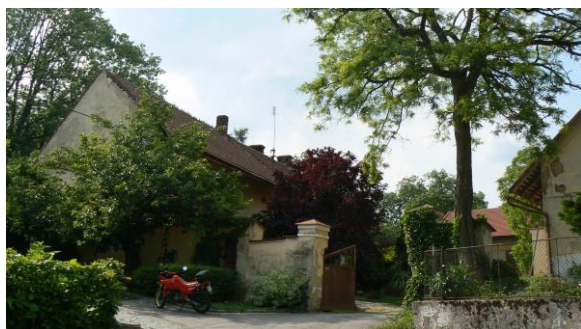
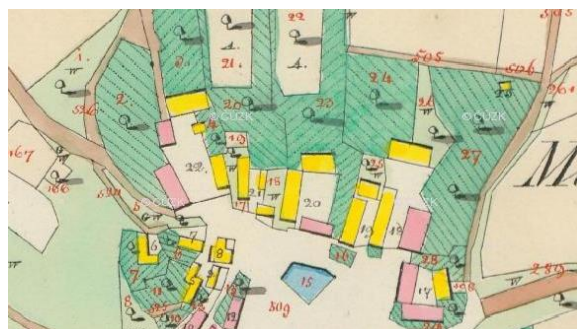
## Čp. 14

Selská usedlost situovaná v severní návesní frontě, mezi čp. 13 a 15, na stavební parcele 22. Jedná se o trojstranný dvůr, uzavřený v předním průčelí pilířovou bránou a brankou. Dům je štitové orientace, dům přední průčelím se obrací směrem do zahrady, zápraží domu směřuje na východ. Nad východní straně dvora je situovaný štitově orientovaný výměnek, s předním průčelím směrem k veřejnému prostoru. Zadní stranu dvora uzavírá stodola.

Hodnotná usedlost, utvářející charakter prostředí vesnice.

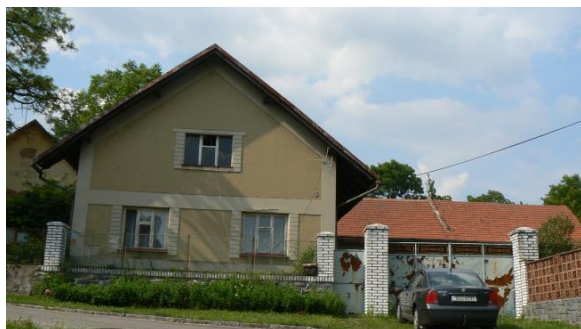
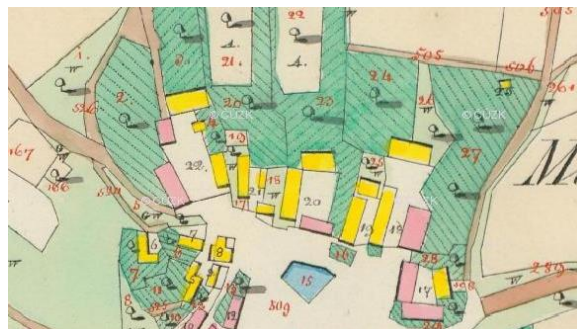
## Čp. 15

Zahradnická (dle PK, dle SK chalupník) usedlost situovaná v severní návěsní frontě, mezi čp. 14 a 16, na stavební parcele 21. Jedná se o dvoustranný, hákový dvůr, uzavřený v předním průčelí pilířovou bránou a brankou. Dům je štítové orientace směrem k návsi, zápraží domu je obráceno směrem na východ. Zadní stranu dvora uzavírá stodola.

Usedlost ze 40. let dvacátého století bez výraznějších pozdějších úprav. Hodnotná usedlost, dotvářející charakter prostředí.

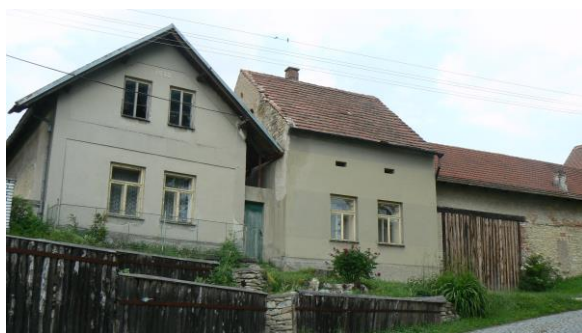
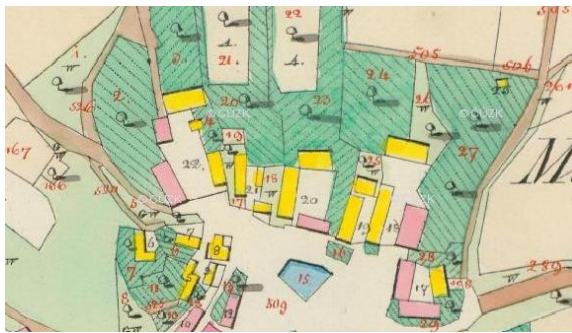
Selská usedlost situovaná v severní návesní frontě, mezi čp. 15 a 17, na stavební parcele 20. Jedná se o trojstrannou usedlost, uzavřenou v předním průčelí výměnkem a hospodářskou stavbou. Dům je štítové orientace směrem k návsi, zápraží domu je obráceno směrem na východ. Zadní stranu dvora uzavírá stodola.

V roce 1864 byla usedlost poškozena požárem. „v popel obrácena“.<sup>83</sup> V roce 1910 podána žádost na výstavbu nové stodoly.<sup>84</sup> V roce 1934 byl upraven chlév.<sup>85</sup> V roce 1957 byla podána žádost na znovuzřízení dřevníku v šíři dvou párů krovu ve dvoře na stroje. V roce 1964 byla podána žádost na výměnu stropu a oken, neboť: „...starý strop klenutý do oblouku má trhliny a jest nebezpečný“.<sup>86</sup>

Hodnotná usedlost, utvářející charakter prostředí vesnice. Dle popisu obyvatel vesnice hodnotné interiéry.<sup>87</sup>

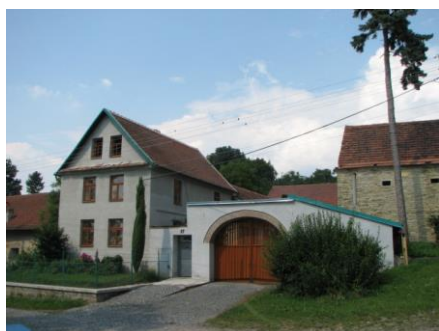
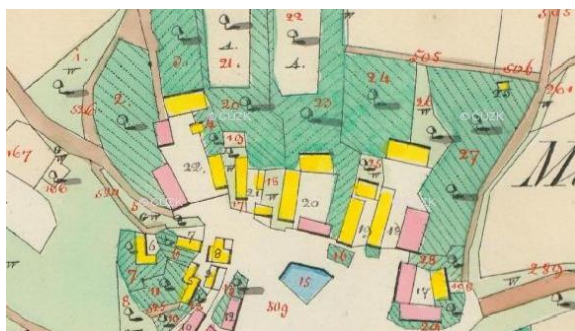
## Čp. 17

Zahradnická (dle PK, dle SK chalupník) usedlost situovaná v severní návěsní frontě, mezi čp. 16 a 18, na stavební parcele 19. Jedná se o trojstranný dvůr, uzavřený v předním průčelí klenutou bránou a brankou s rovným překladem. Dům je patrový, štítové orientace směrem k návsi, zápraží domu je obráceno směrem na východ, východní straně dvora je přízemní stavba, zadní stranu dvora uzavírá stodola.

V roce 1864 byla usedlost poškozena požárem.. „v popel obrácena“.<sup>88</sup> Nedatovaný plán na novou výstavbu stodoly na místě shořelé stodoly.<sup>89</sup> Stodola byla dále přestavěna v roce 1928.<sup>90</sup> V roce 1959 povolena přestavbu síně na kuchyň a přestavbu komína, který „ohrožuje ohněm“ a přístavbu verandy. V roce 1975 povolena žádost na přestavbu chlívů na garáž.<sup>91</sup>

Hodnotná usedlost, utvářející charakter prostředí vesnice.

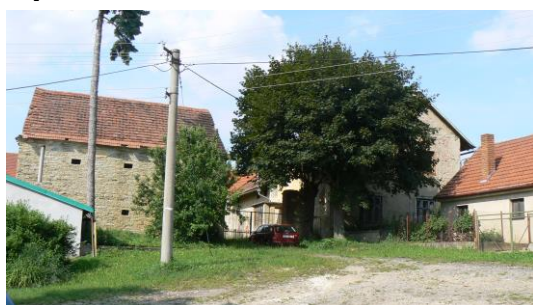
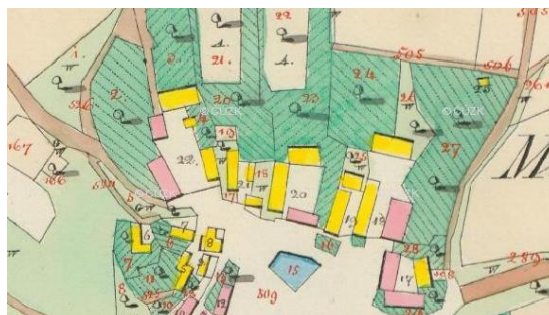
## Čp. 18

Selská usedlost situovaná v severní návesní frontě, mezi čp. 17 a 19, na stavební parcele 18. Jedná se o čtyřstranný dvůr, uzavřený v předním průčelí pilířovou bránou. Dům je patrový, štítové orientace směrem k návsi, zápraží domu je obráceno směrem na západ. Při čelní straně návsi je situována zděná patrová sýpka okapové orientace. Na ni kolmo navazuje hospodářské křídlo. Zadní stranu dvora uzavírá stodola.

Hodnotná usedlost, utvářející charakter vesnice. Velmi hodnotná sýpka a stodola, dochovány v autentické podobě.

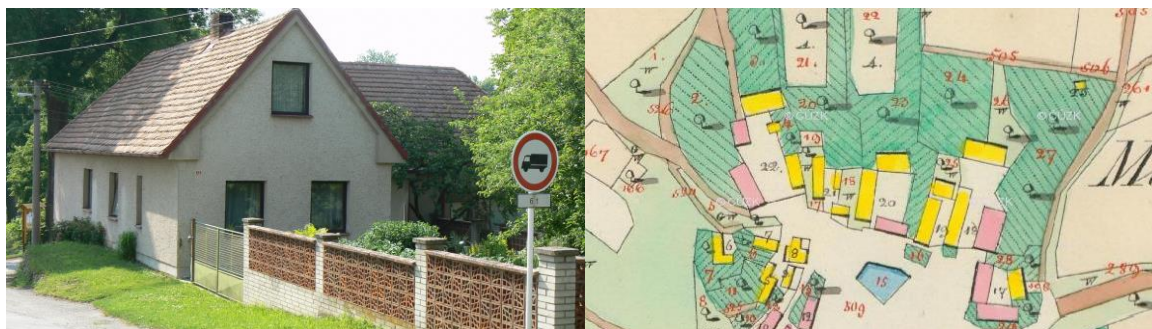
## Čp. 19

Chalupnická usedlost situovaná na východní straně návsi, mezi čp. 18 a 2, na stavební parcele 17. Jedná se o hákový dvůr, kde kolmo na dům navazuje hospodářská část. Dům je přízemní, dnes štítové orientace směrem k vjezdu do návsi, zápraží domu je obráceno na sever. Na západní straně dvora je situovaná samostatně stojící zděná stavba.

Hmotově hodnotná stavby utvářející hodnotné prostředí vesnice. Při budoucích stavebních úpravách by bylo vhodné rehabilitovat fasádu (štukovou) a rozvržení a členění okenních otvorů.

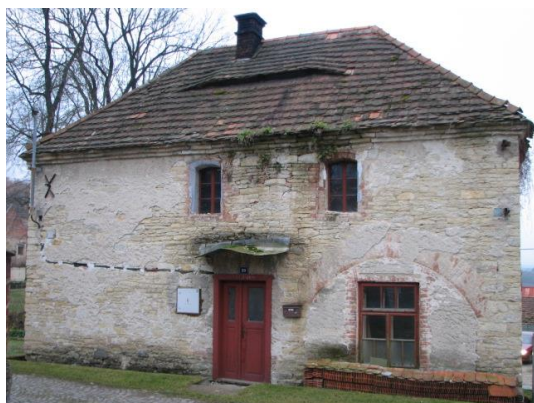
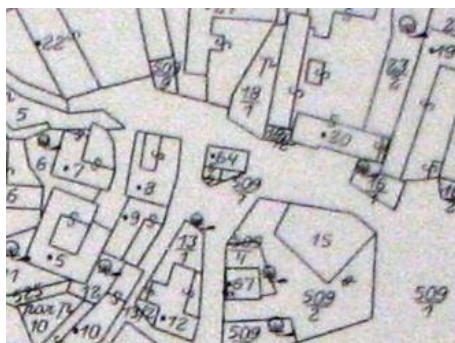
## Čp. 20

Samostatně stojící obdélná patrová stavba s valbovou střechou, situovaná mezi čp. 9 a 12, na stavební parcele číslo 64.

Hmotově hodnotná stavba domu, dotvářející hodnotné území vesnice. Hospodářské stavby jsou neutrální nenarušující prostředí vesnice.

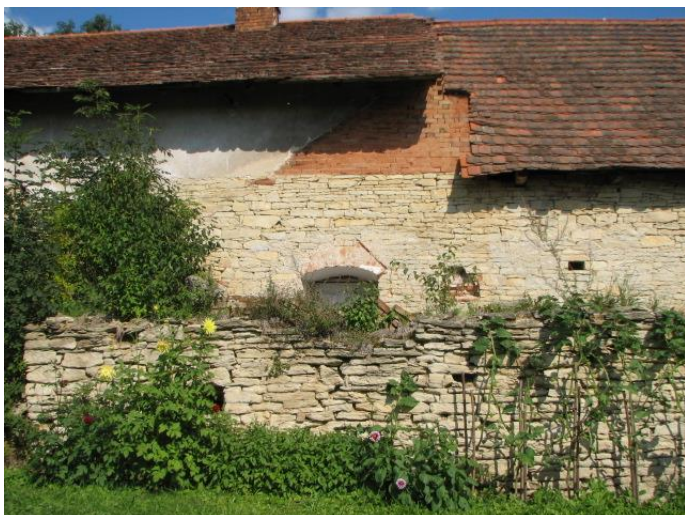
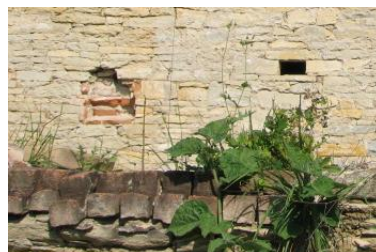
7. Pohled na zadní stranu domu, ke kterému byl přistavěn zděný přístavek, přístupný dveřmi z kuchyňské části síně. Pod touto přístavbou se nachází sklep, patřící k domu. Ve zdivu zadní podélné stěny domu je zřetelná vysekaná kapsa pro založení kolmého zděného cihelného pasu, který vynášel zděnou klenbu přístavku.

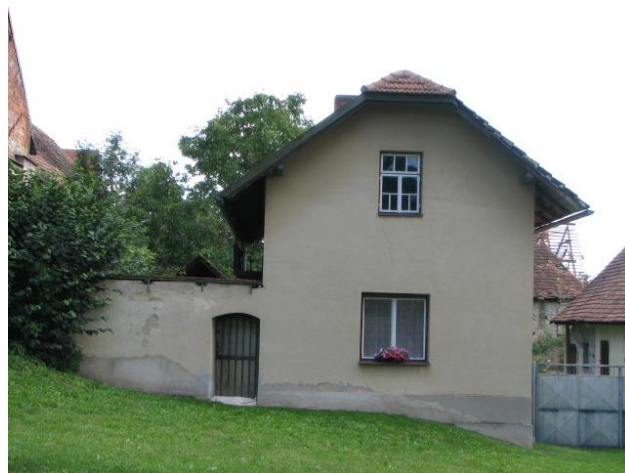
10. První patro zadní podélné strany výměnku. Patro je přístupné po dřevěné pavlači.  
Zachováno členění fasády lisenovými rámci na  
hladké a hrubozrnné plochy fasády, úprava z doby  
výstavby z 1930.

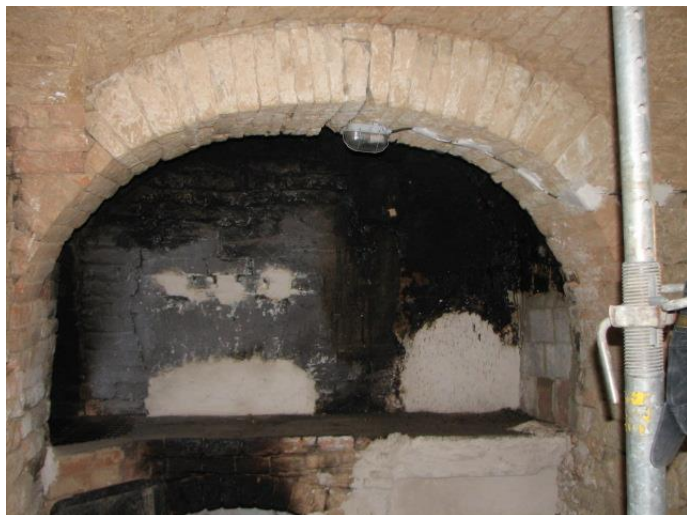
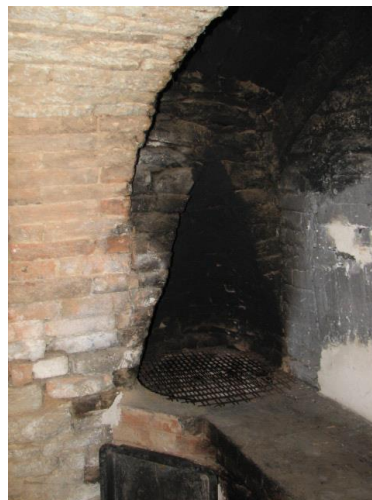
13. Pohled na kuchyňskou niku v domě. Elipsovitě klenutý pas vynáší otevřené ústí dymníku, pod ním je vyžděná podesta pro vaření na otevřeném ohni. Na zadní straně kuchyňské niky je čitelná sestava příkládacích otvorů, chlebové pece nad ním charakteristická trojice průduchů a otvor po kamna. B) po levé straně varna na vaření povidel.

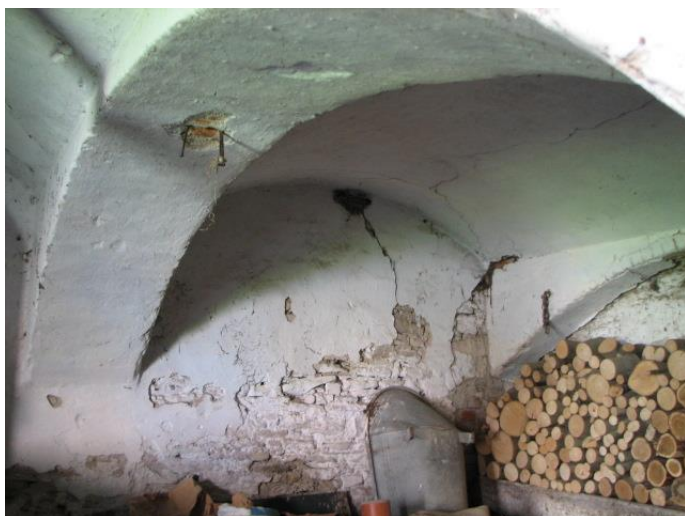
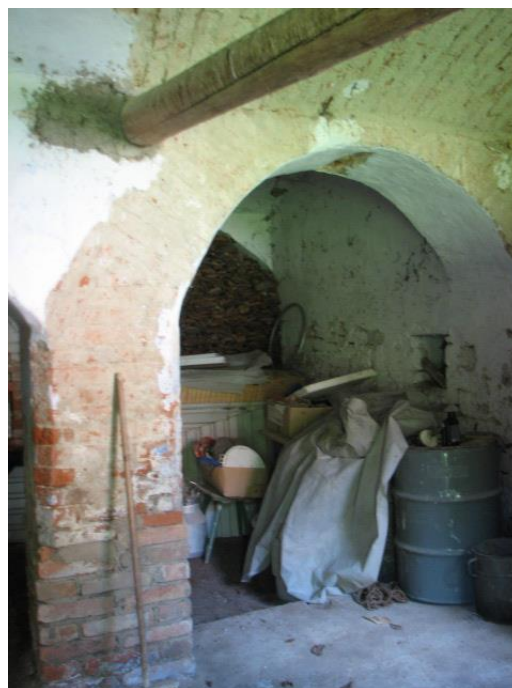
22. Pohled na stropní konstrukci chlévů. Dvojice segmentových kleneb členěných zděnými pasy.

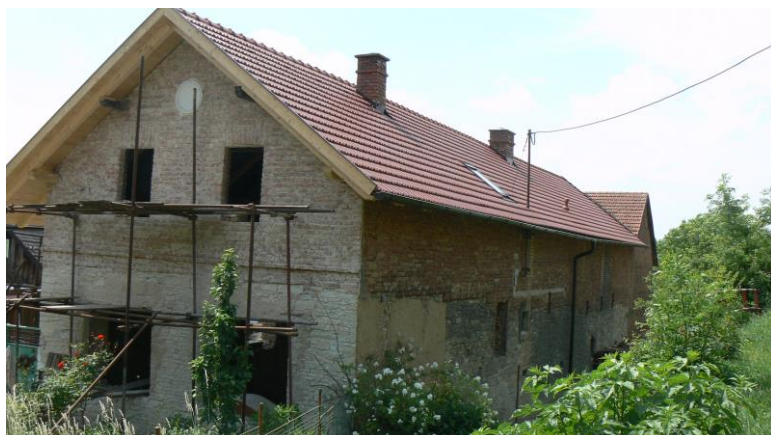
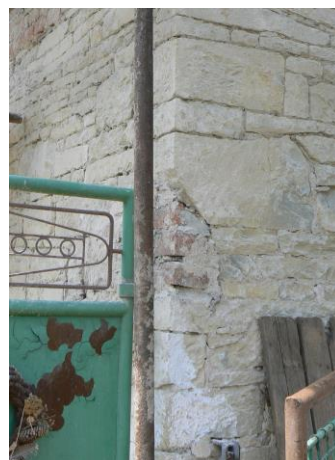
1. Pohled západní nároží domu v roce 2011. 2. Vyzděná kapsa v nároží domu pro uložení zděné klenby branky.

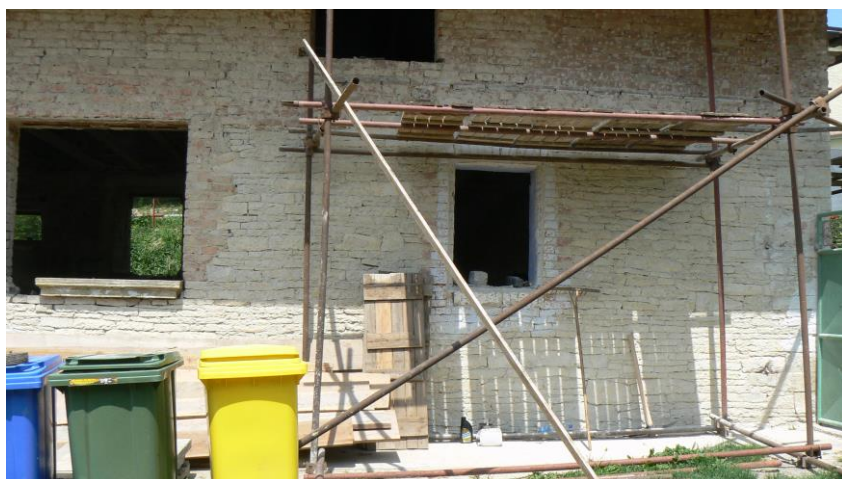
3. Dvorní průčelí domu na úrovni světnice. První okno zprava je dochovaný okenní otvor z doby výstavby domu z roku 1836. Následuje novodobý okenní otvor z roku 1954.

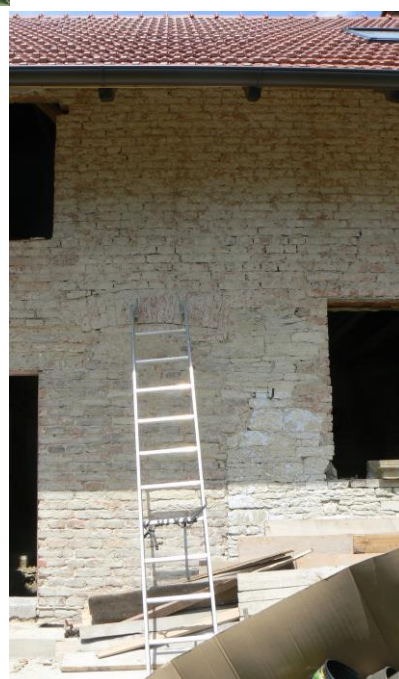
4. Dvorní fasád na úrovni bývalé síně. Zprava novodobý okenní otvor, následuje zazděný původní vstup do domu s cihelným záklenkem, vlevo novodobý vstup z roku 1954.

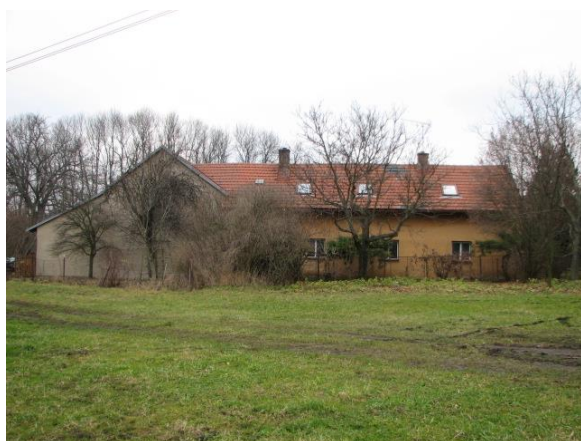
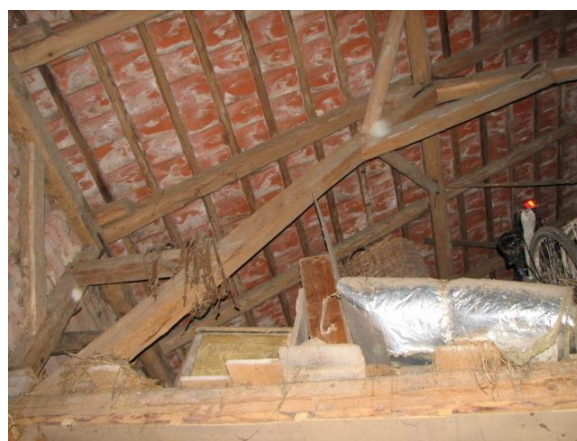
1. Pohled na zadní podélnou stranu domu, 2. Pohled na šikmý sloupek plné vazby krovu od východu.

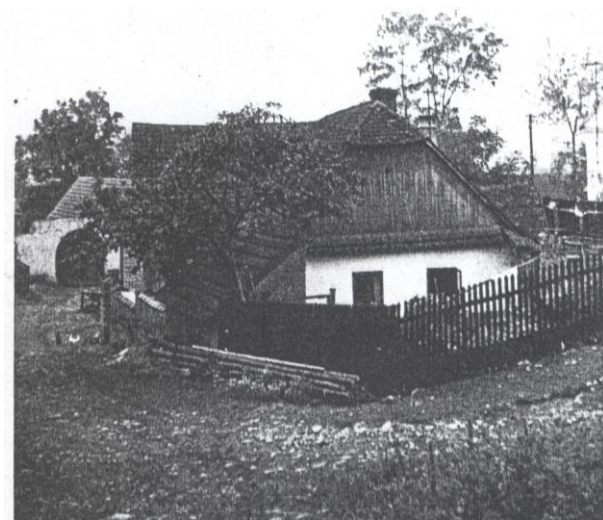
1. Historická fotografie, bez datace.<sup>144</sup>

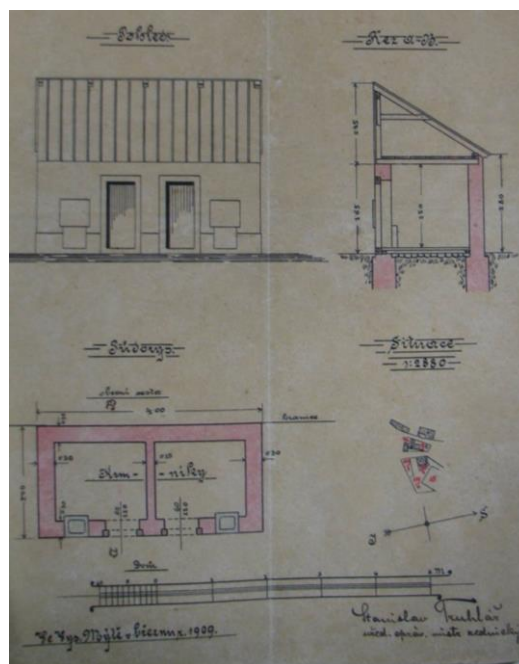
2. Stavební plán z roku 1909 na výstavbu krmníků.<sup>145</sup>

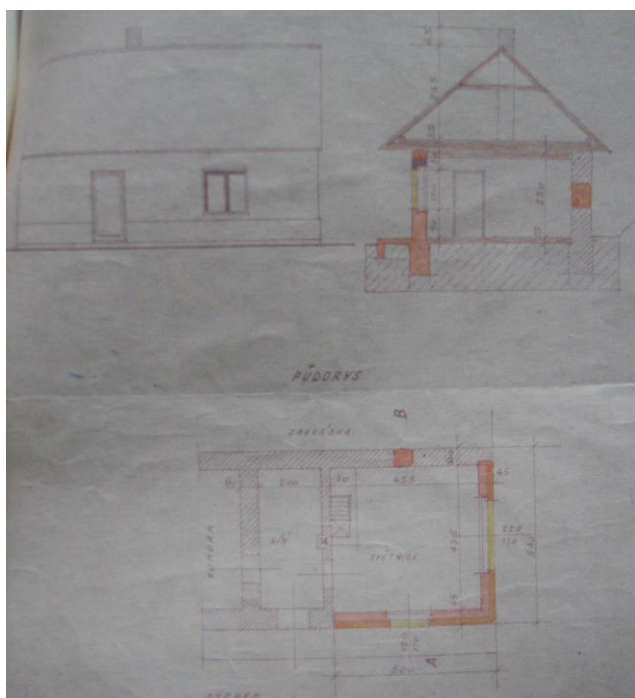
3. Stavební plán z 1955 k přezdění boční a čelní stěny světnice, dle předchozího majitele byly stěny ještě roubené. (p. Sochor, Štěnec)

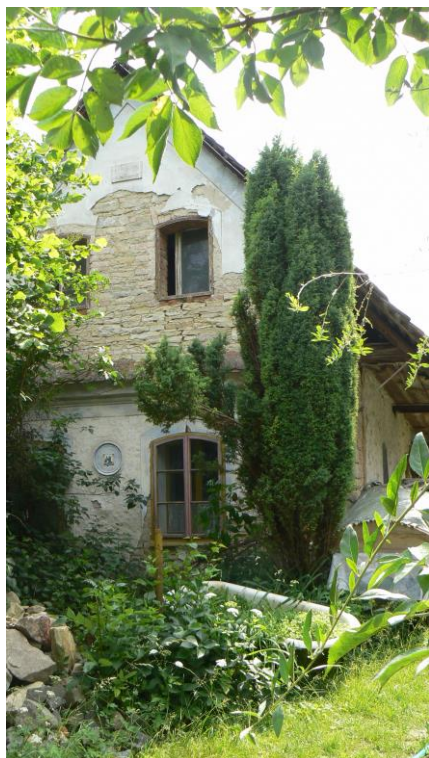
1. Pohled na průčelí domu.

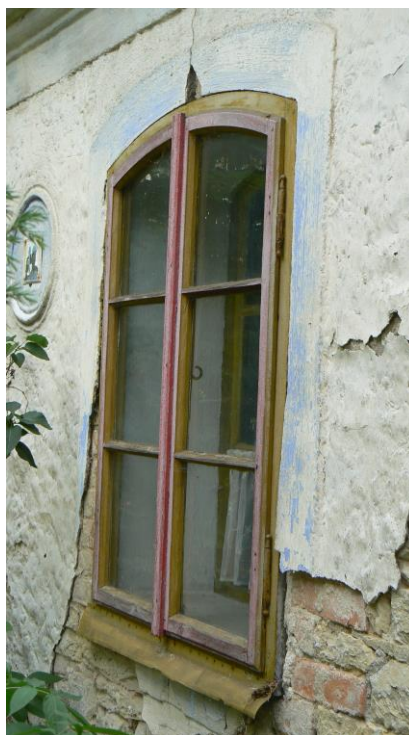
2. Dvojité, šestitabulkové okno se segmentovým záklenkem, zavěšeno na bambulkových závěsech, umístěné v předním štítovém průčelí.

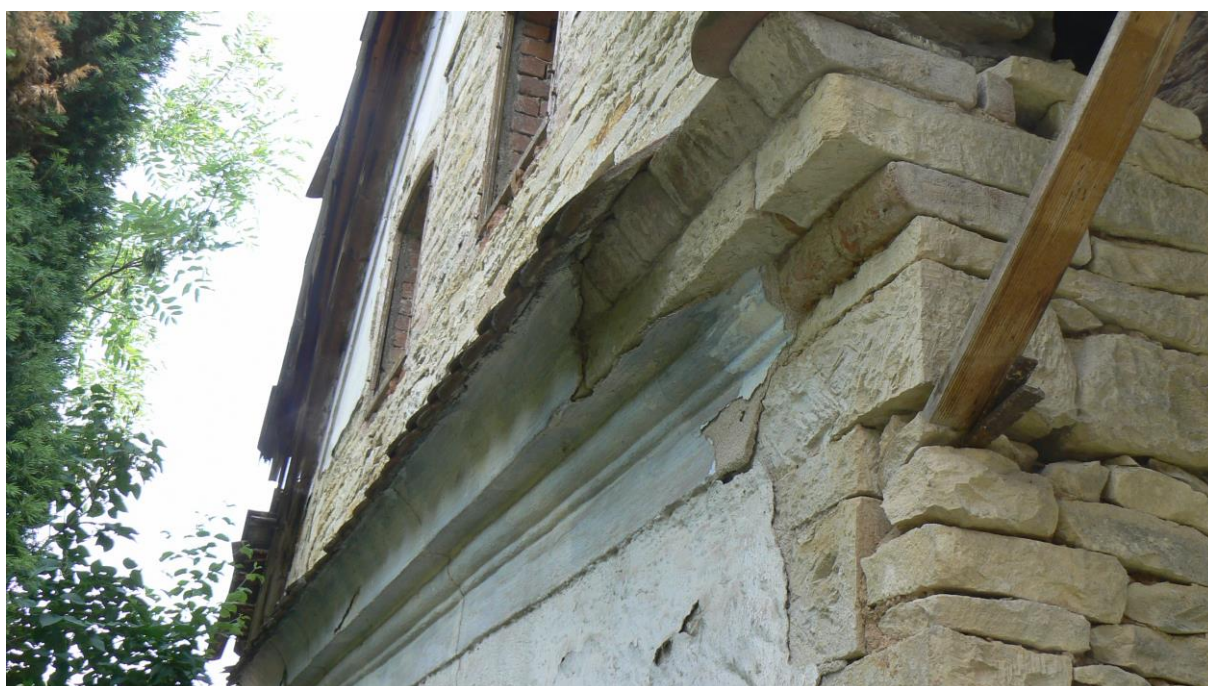
3. Profilace římsy v přední průčelí domu.

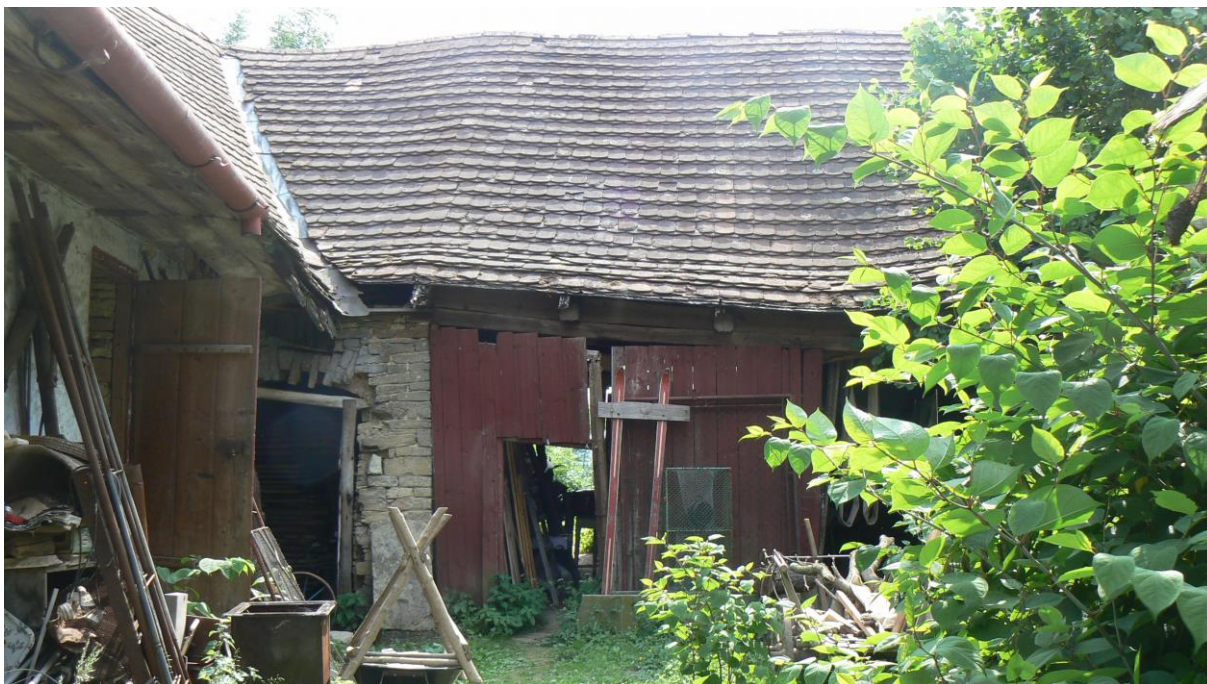
6. Kolmé hospodářské křídlo, vlevo vstup do chlévů, vpravo stodola.

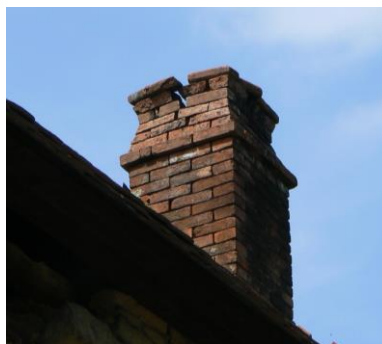
8. Široký dymníkový komín. Nadstřešní část ukončena charakteristickým tvarem.

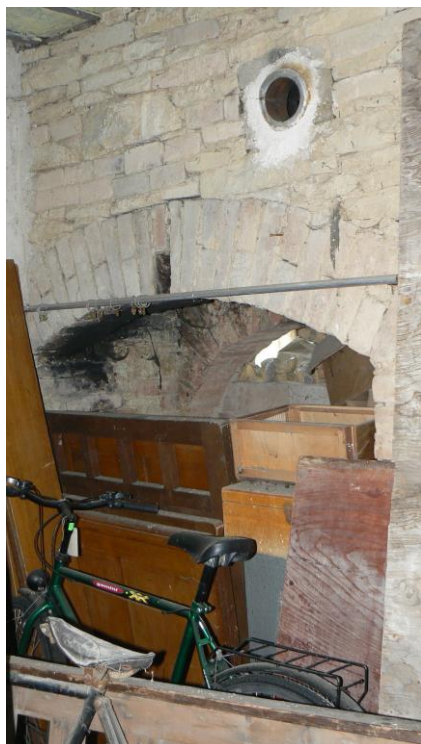
9. Pohled ze světnice do rohu, kde jsou tradičně umístovány otopná zařízení.

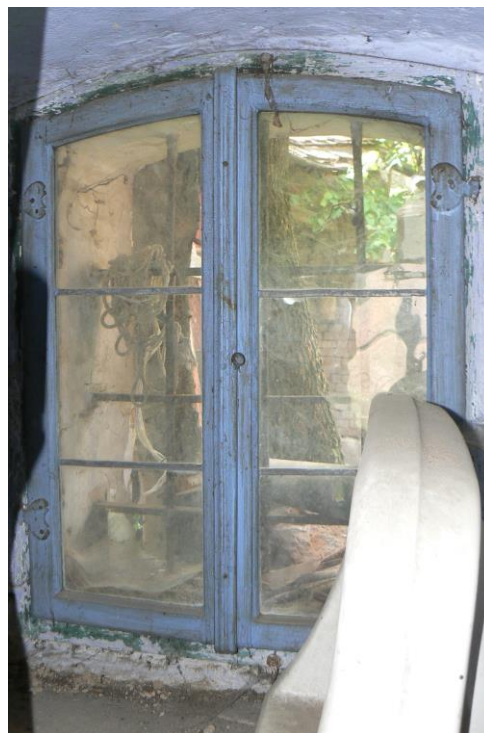
10. Nejstarší okno domu umístěno v komoře. Dvoukřídlé, se suchým zasklením bez tmelu, členěno olověnými pásky.

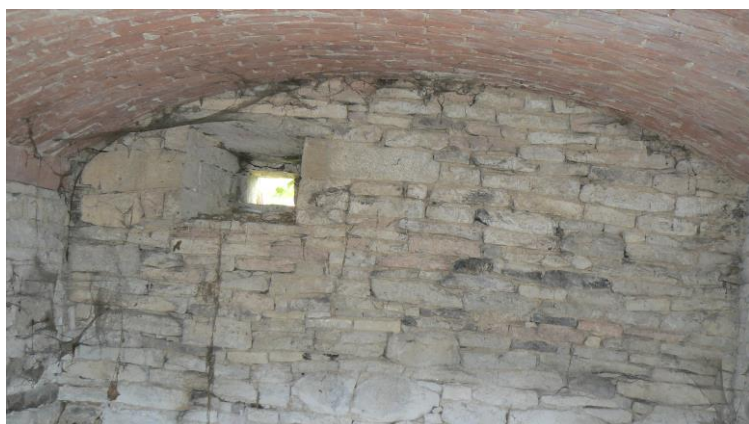
11. obdélný sklep, uzavřený cihelnou segmentovou klenbou, umístěný pod komorou.

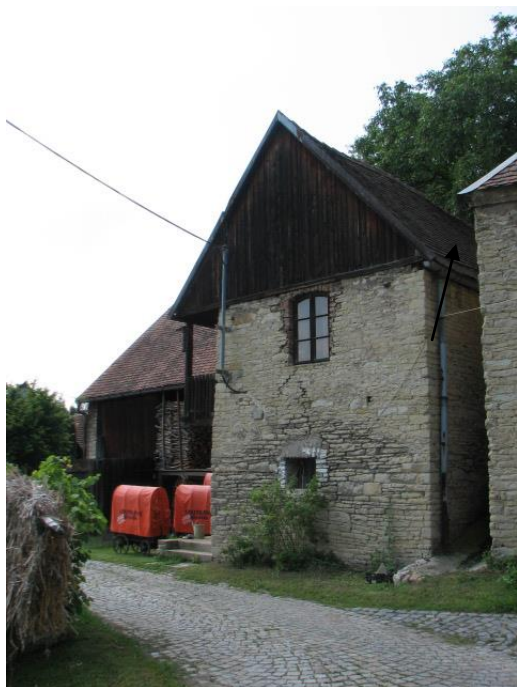
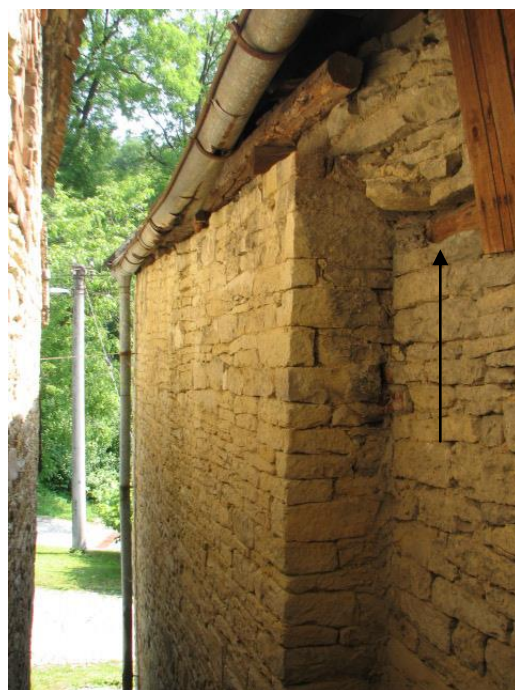
1. Pohled na štítové průčelí přístavby k domu. 2. Zadní podélná stana přístavby. Zřetelná stavební stára. Zdivo domu s přístavbou není provázáno. Střecha staršího domu byla zvednuta nadezdívkou na úroveň přístavby. Šipkou označena starší zazděná pozednice.

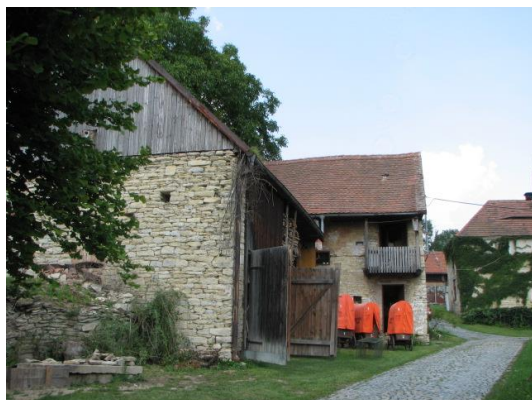
3. Pohled na dům od jihu.

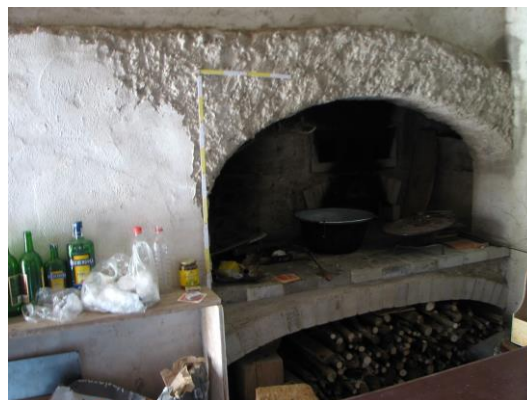
4. Pohled na zděnou kuchyňskou niku.

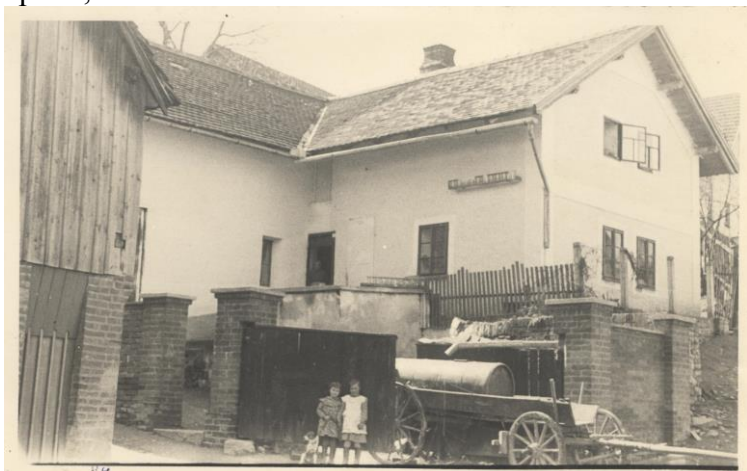
1. historická fotografie domu, z první poloviny 20. století, poskytnuto rodinou Dobrovských, čp. 21, Mravín.

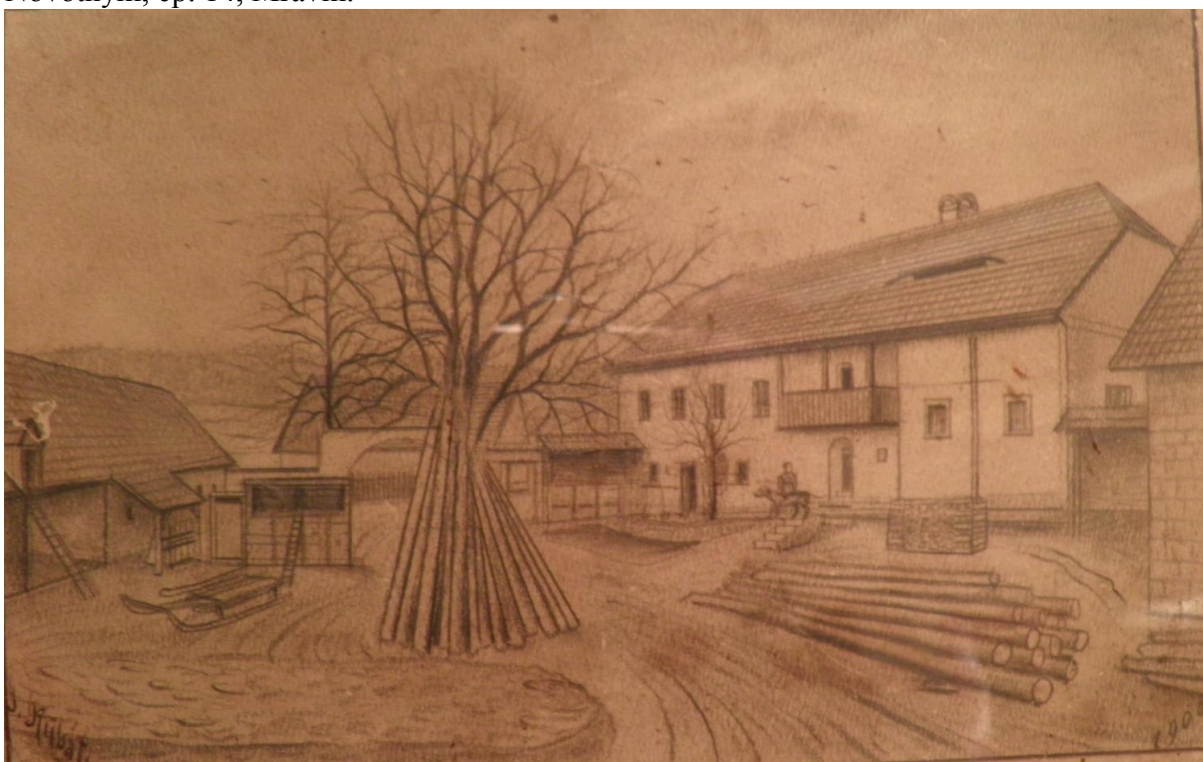
1. Historická kresba areálu usedlosti, pře rokem 1910, poskytnuta majitelem usedlosti p. Novotným, čp. 14, Mravín.

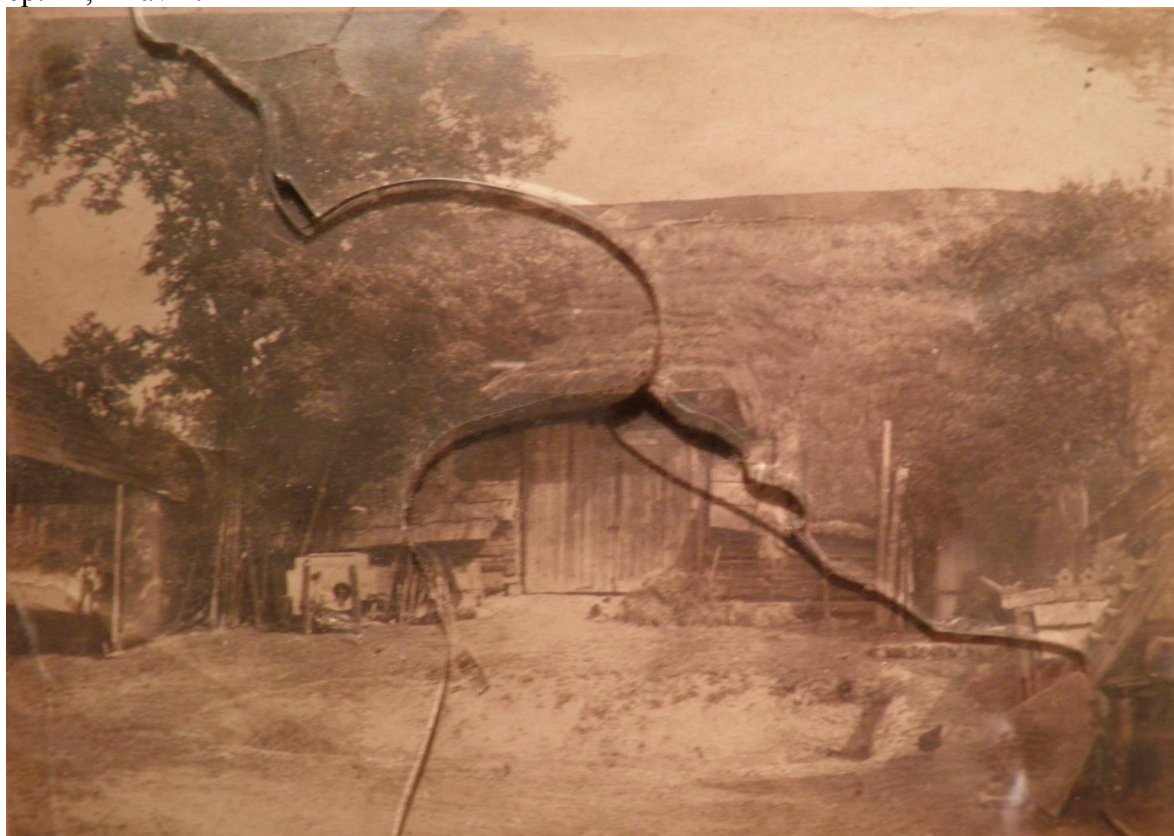
2. Historické fotografie roubené obdélné stodoly před rokem 1910, poskytnuto p. Novotným, čp. 14, Mravín.
