## **Plošný průzkum vesnice Mravín (okr. CR)**

**2012**

Zpracovala Mgr. Zuzana Vařeková  
Zpracování pozemkových knih Mgr. Tereza Siglová Ph.D.

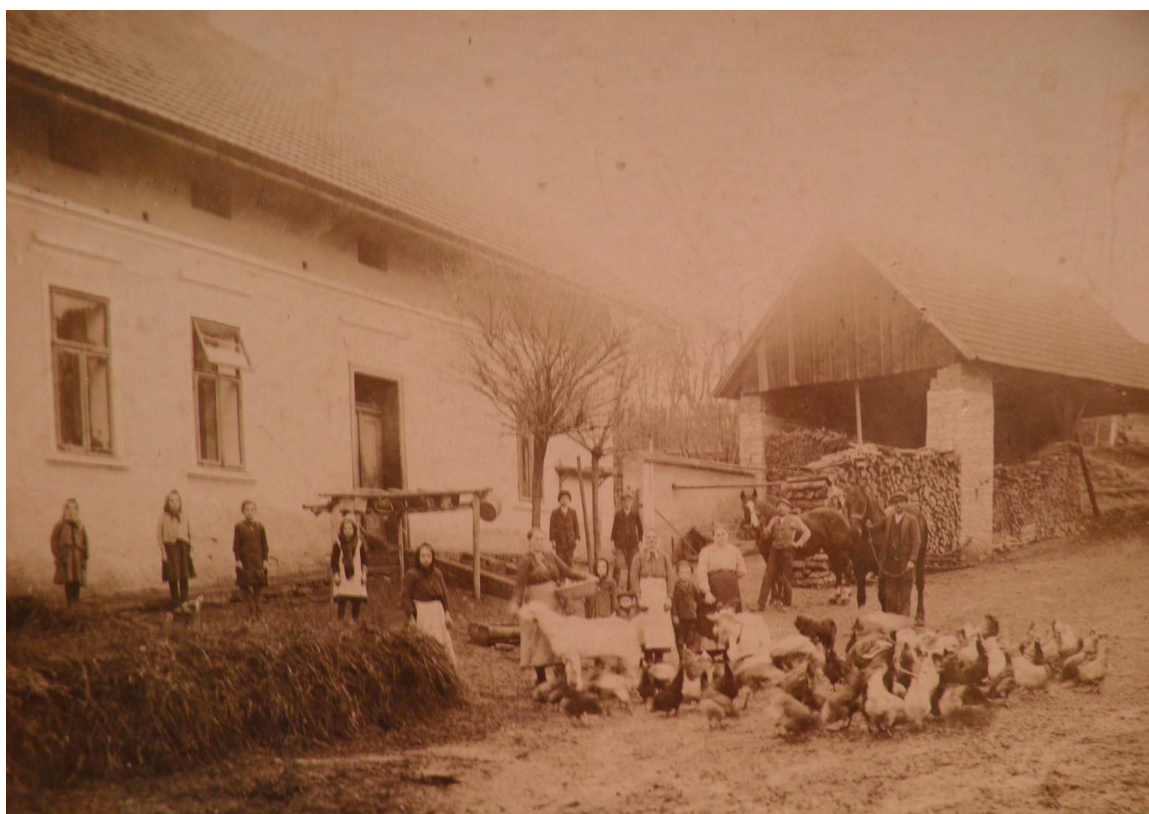
3. Historická fotografie dvorní strany domu, postaveného po požáru 1910. (p. Novotný)

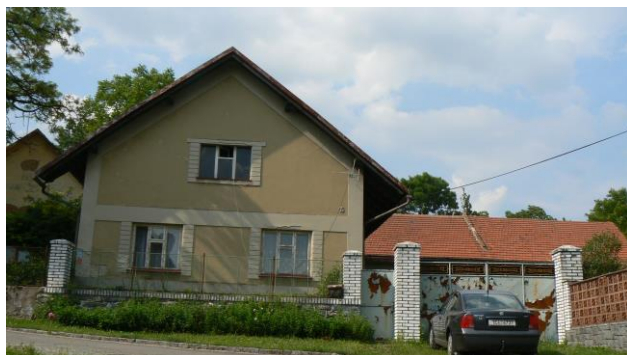
1. Pohled na přední průčelí domu.

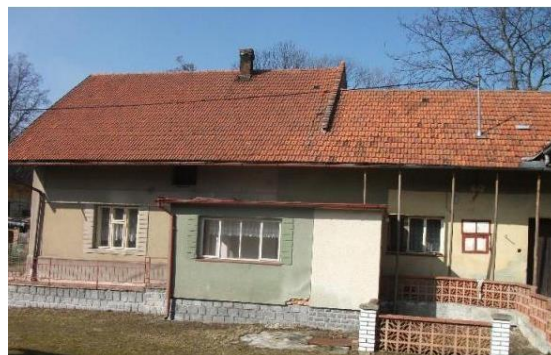
2. Pohled na dvorní stranu domu.

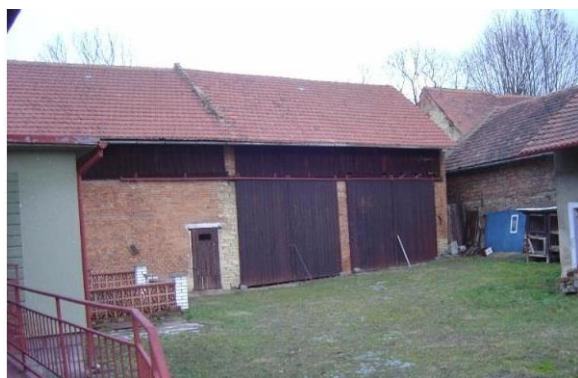
3. Pohled na stodolu na zadní straně dvora.

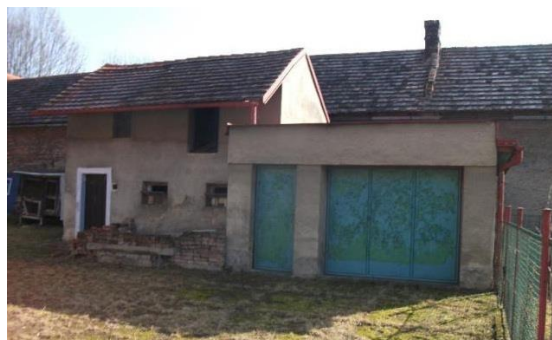
4. Pohled na chlív z roku 1947 a garáž z roku 1962 na východní straně dvora,

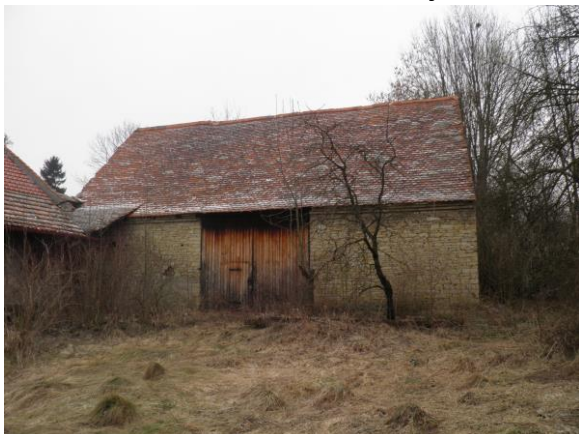
1. Pohled na dvorní stranu stodoly.

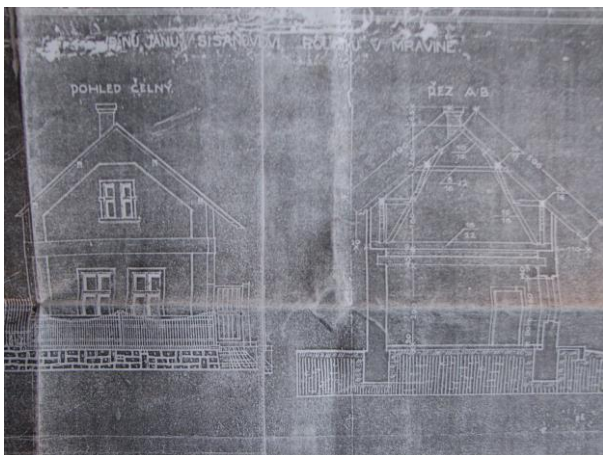
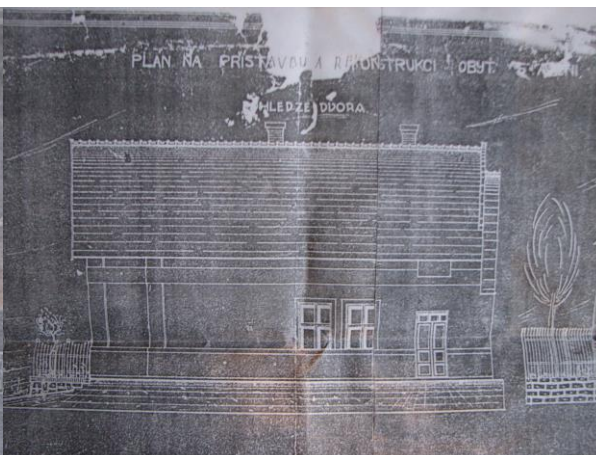
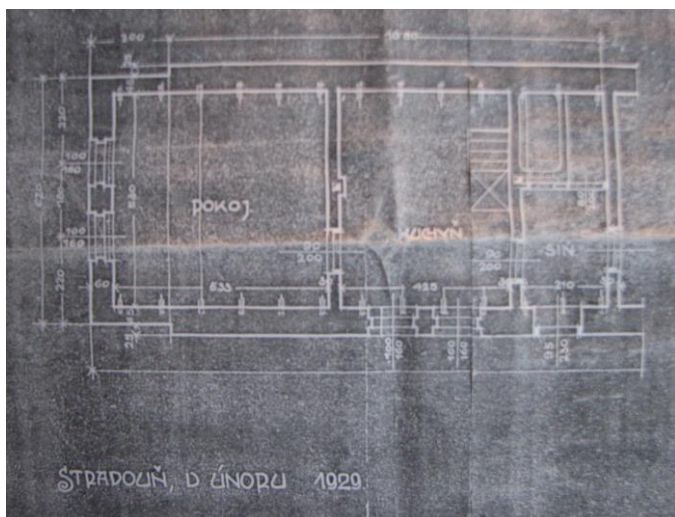
5. Stavební plán úpravy domu z roku 1929.

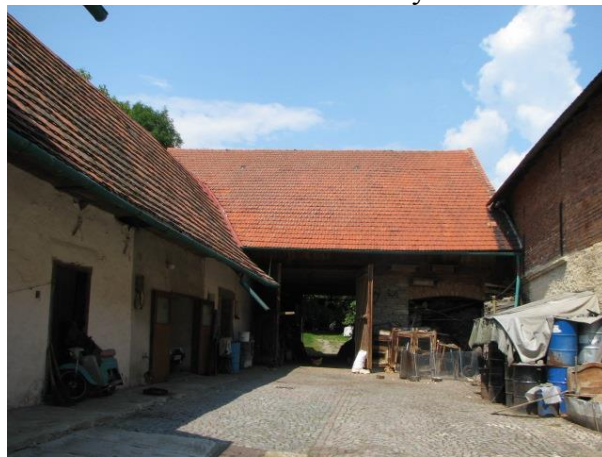
2. Pohled na stodolu od brány.

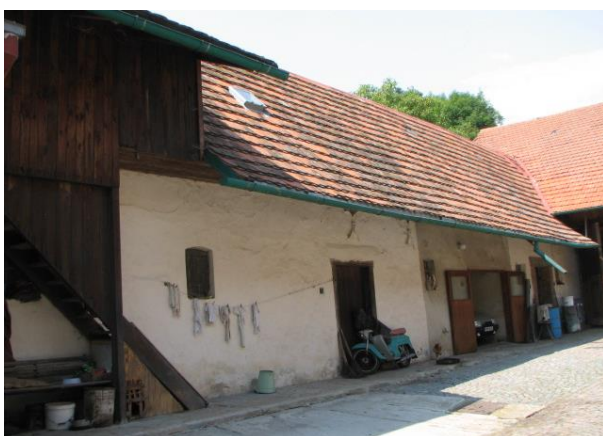
3. Pohled na hospodářské křídlo.

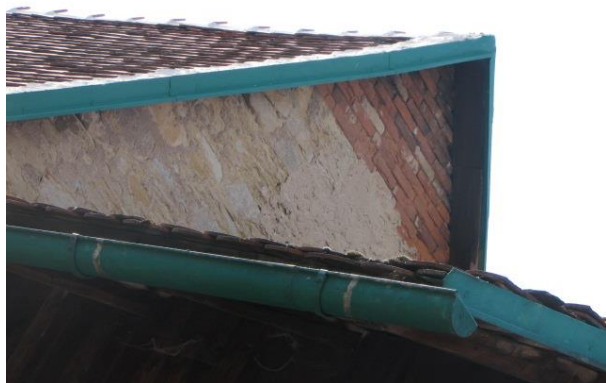
5. Zadní štít domu, dozděný do trojúhelníkové tvaru.

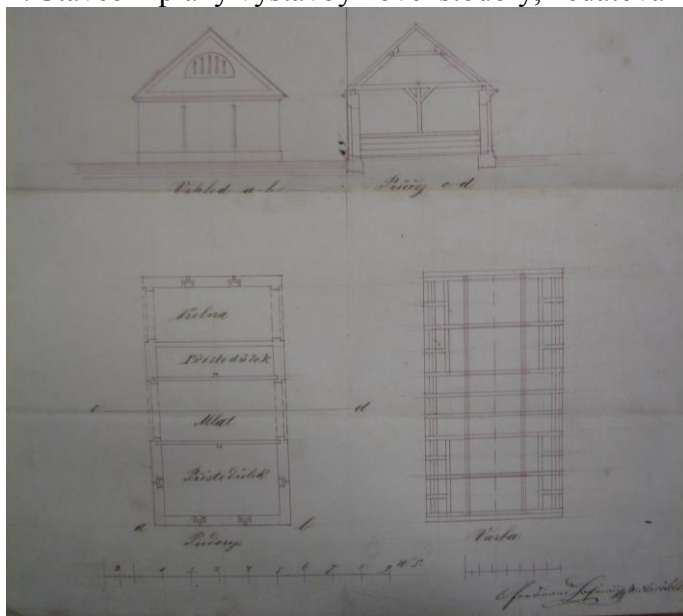
7. Stavební plány výstavby nové stodoly, nedatováno.

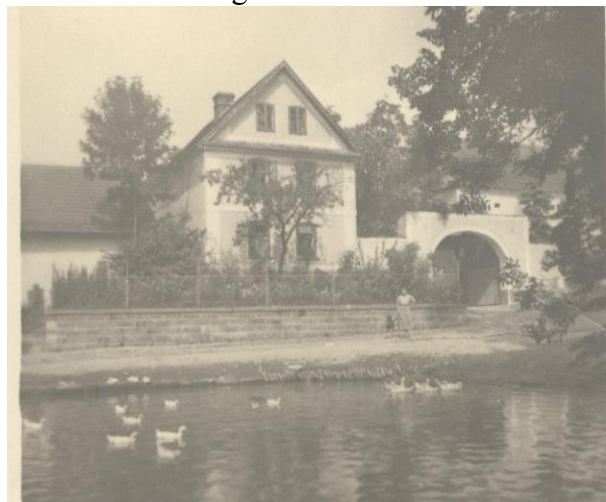
8. Historická fotografie domu z návsi ze dne 27.7.1937, poskytnuto rodinou Dobrkovských.

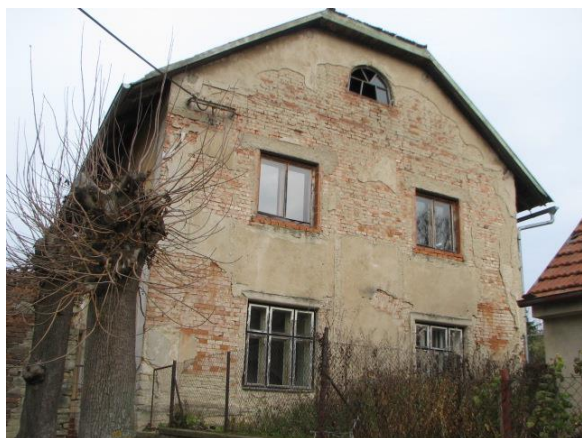
1. Pohled na přední štítové průčelí domu.

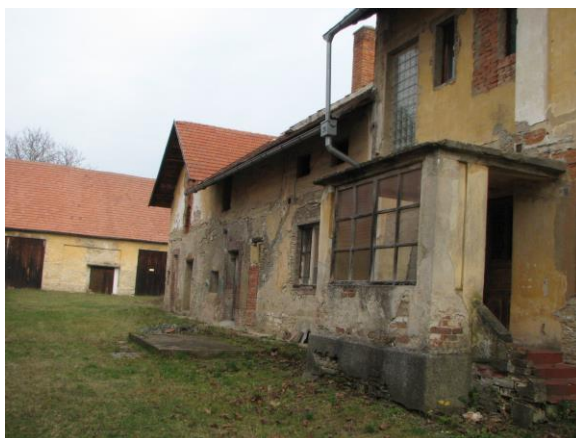
3. Pohled na podélnou stranu sýpky.

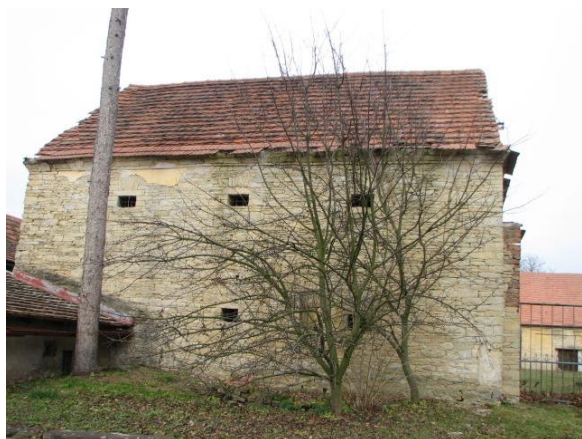
4. Pohled na štítové průčelí sýpky se zbytky omítkových vrstev.

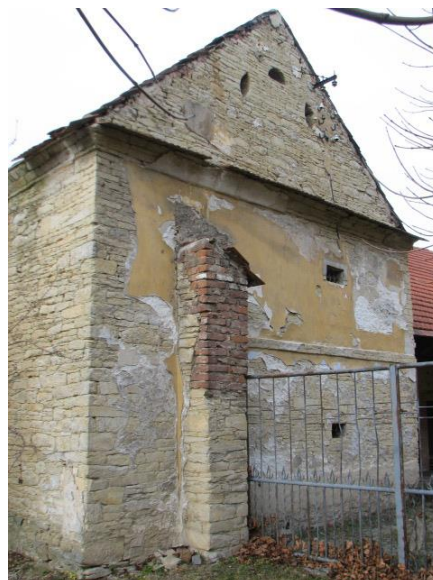
6. Detail pilíře brány, který naznačuje původní klenutou bránu, jejíž klenba byla přistaveních úpravách na začátku 20. století odstraněna.

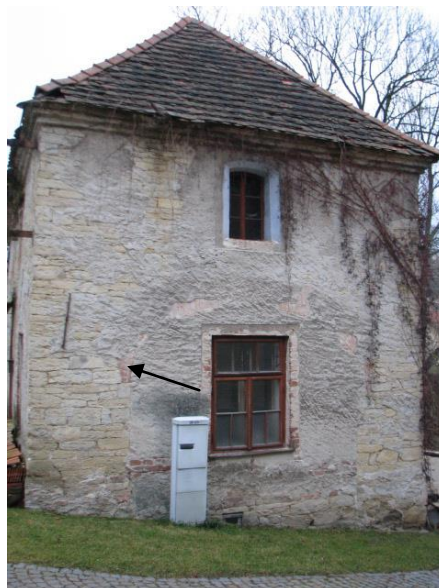
2. Zadní štítová strana. Pod omítkou je patrný cihelný oblouk, pod ním cihelné zdivo.

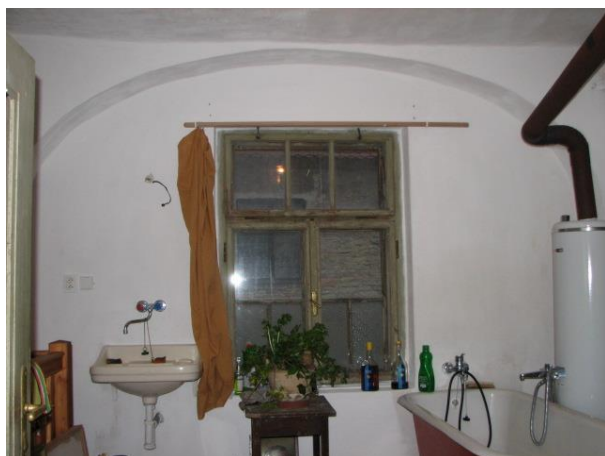
5. Pohled na obvodovou zeď. V interiéru je patrný zděný oblouk. 6. Zadní podélná strana s dřevěným Přístavkem, foto 2004.<sup>148</sup>

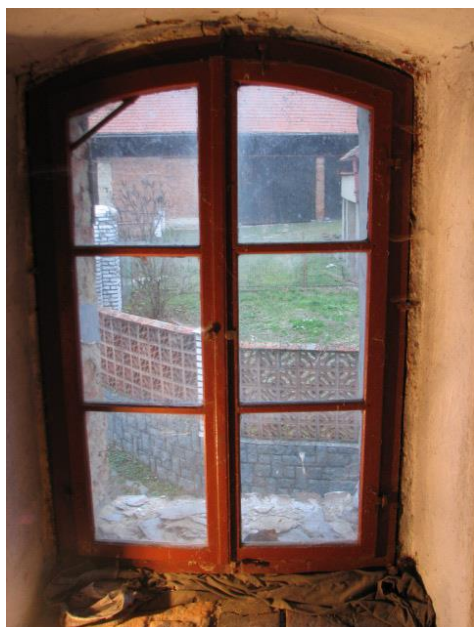
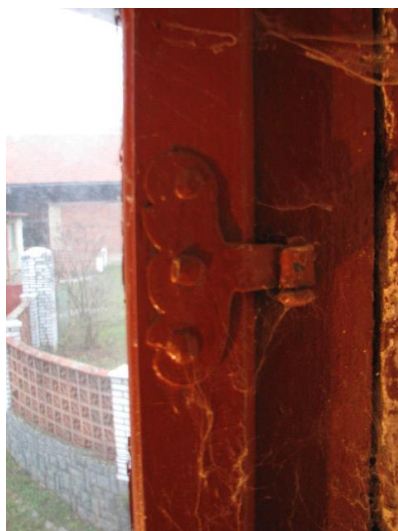
7. Okenní výplň prvního patra, dvoukřídlé okno se segmentovým záklenkem, členěné do šesti tabulek, zaskleno suchým způsobem bez tmelu, zavěšeno na vnitřních oválných kovaných závěsech.

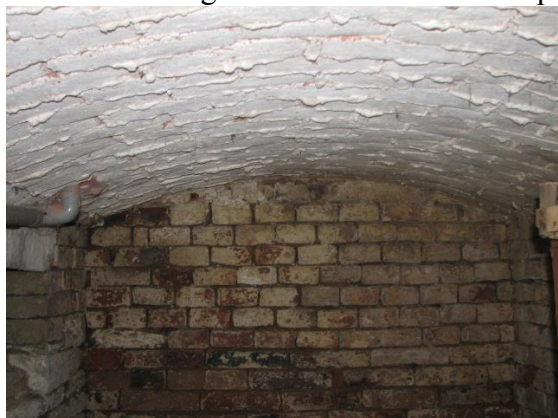
8. Pohled na segmentovou klenbu ve sklepě, který je situován pod třetím dílem.

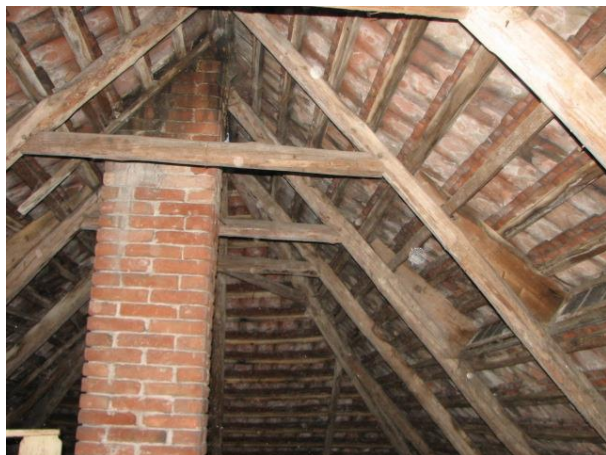
11. Pohled do prostoru krovu, jednoduché hambalkové konstrukce.

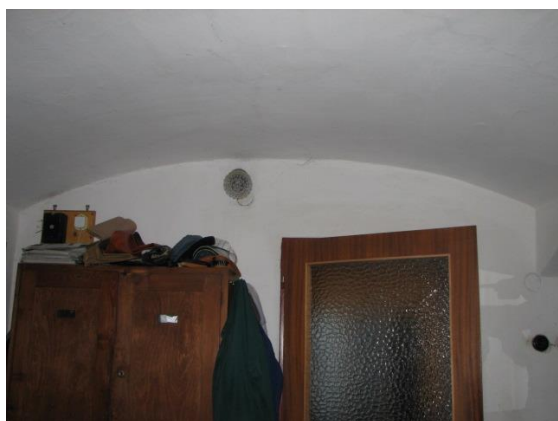
1. Pohled na profil segmentové klenby v síni.

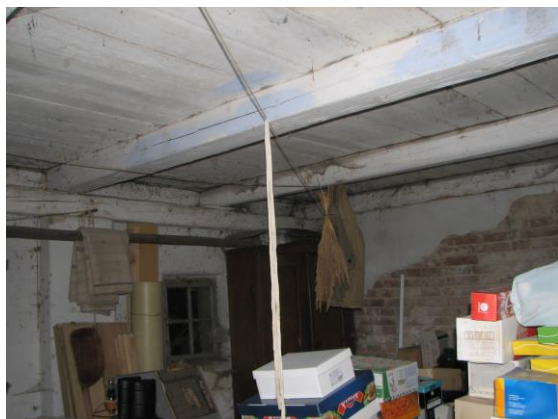
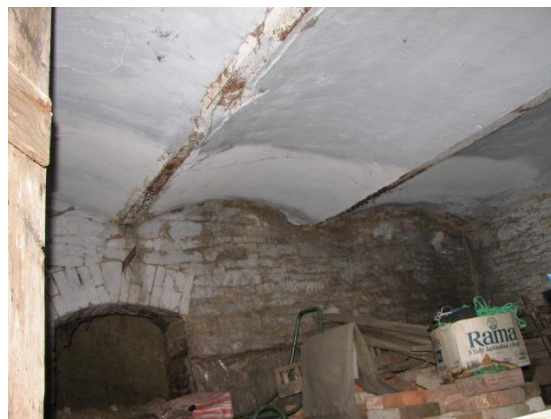
3. Trámový strop v první patře hospodářské budovy. 4. Segmentové klenby v maštali.

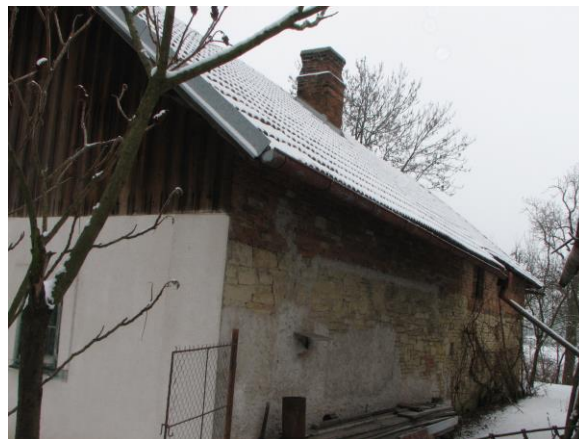
2. Pohled na zadní stranu domu.

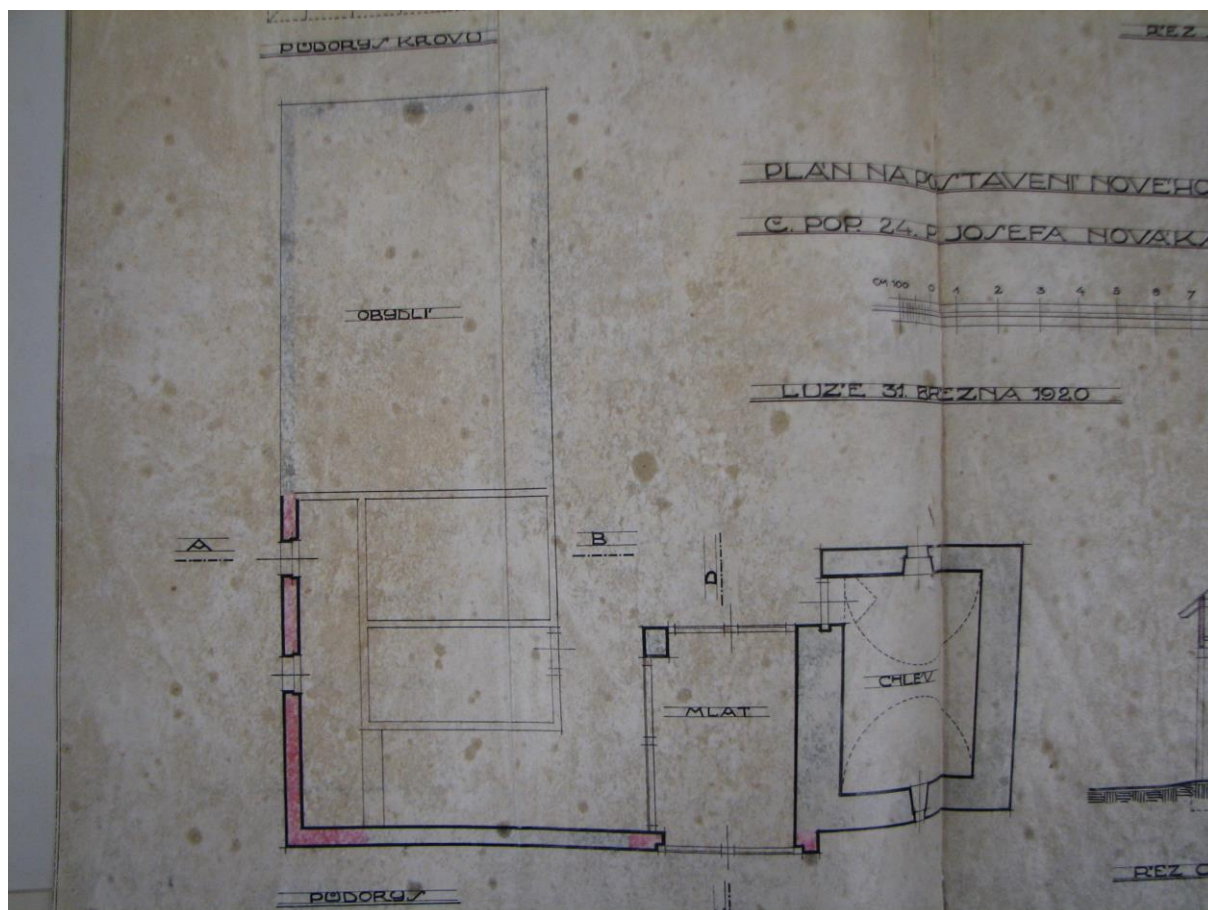
3. Půdorys domu zachycený stavebním plánem z roku 1920

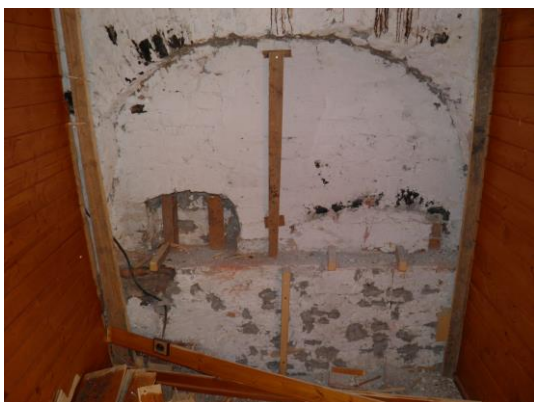
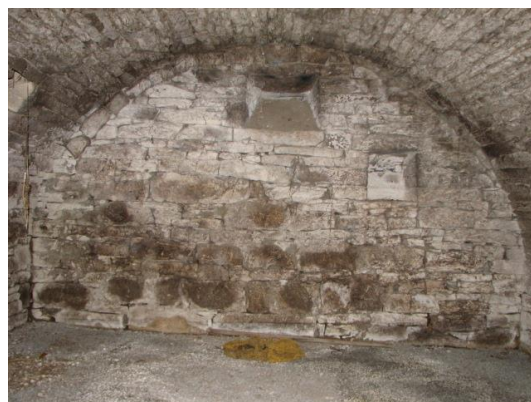
1. Pohled dělicí stěnu mezi světnicí a černou kuchyní. 2. Pohled na čelní stranu sklepa a profil valené klenby  
Pohled na vstupy do otopných zařízení.

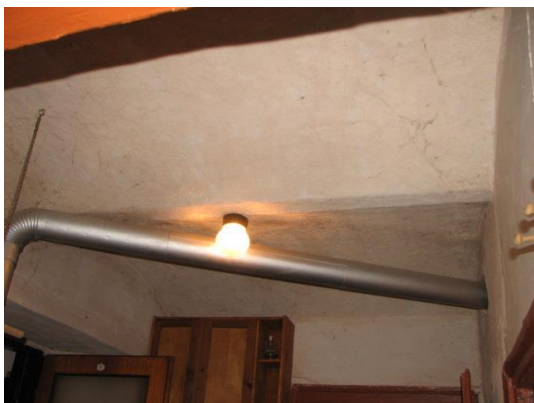
3. Pohled na klenební konstrukci síně.

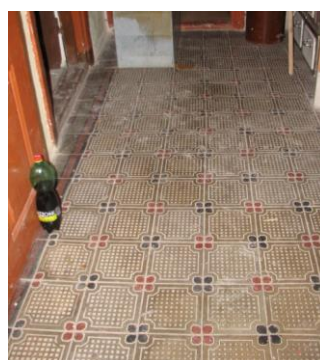
4. Pohled na dlažbu síně, poč. 20. stol.

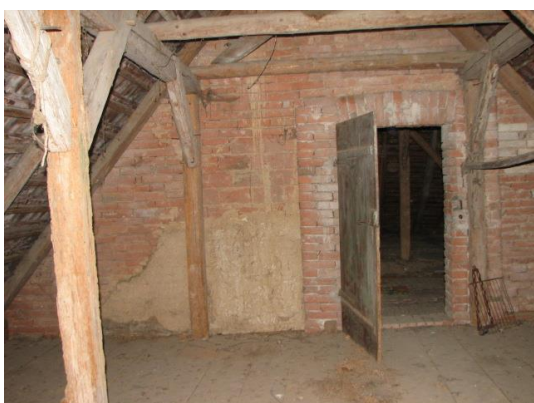
5. Hambalkový krov s dvojicí stojatých stolic nad domem.

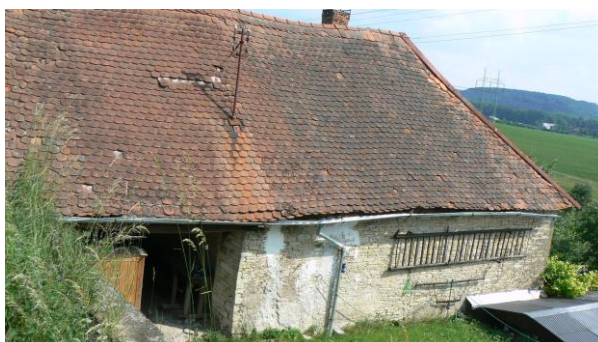
6. Zadní strana domu s kolmým hospodářským křídlem

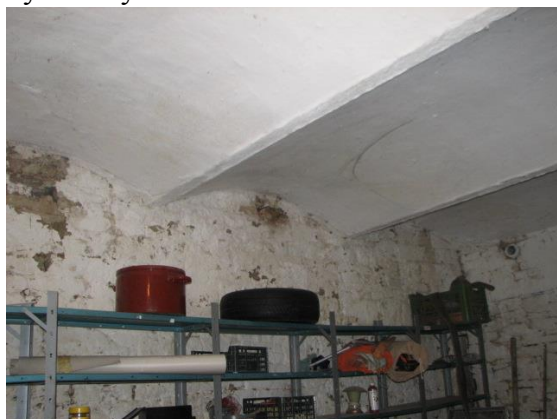
7. Segmentová soustava kleneb zděných do ocelových traverz z dvacátého století, v chlévech vystavěných v roce 1869.

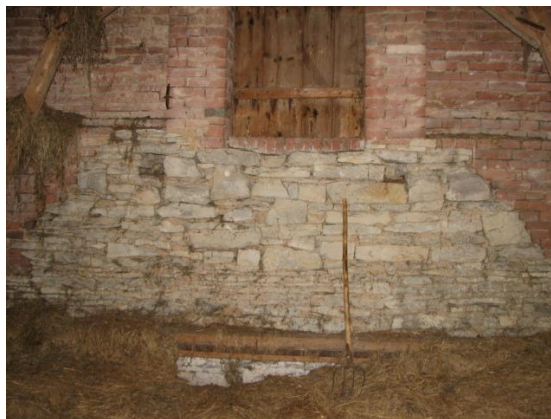
8. Opukový štít chlívů postavených v roce 1869, upraveno na zač. 20. století.

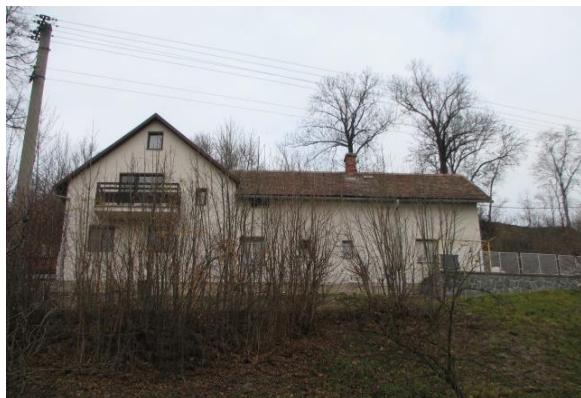
1. Pohled na zadní stranu domu.

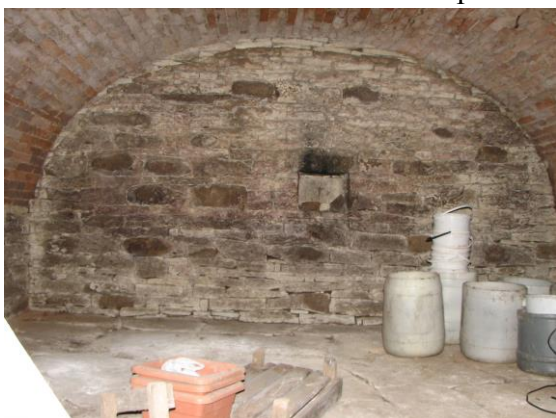
1. Pohled na zadní čelní stranu sklepa.

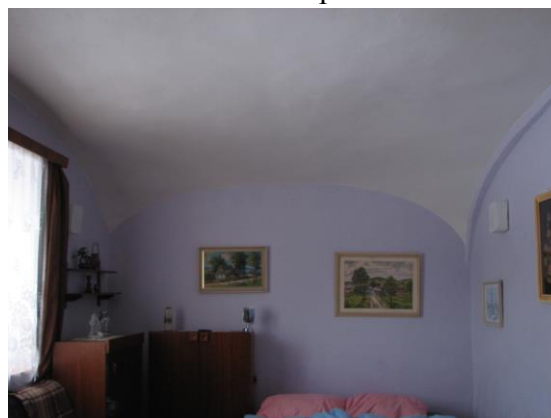
2. Placková klenba v pátém dílu domu.

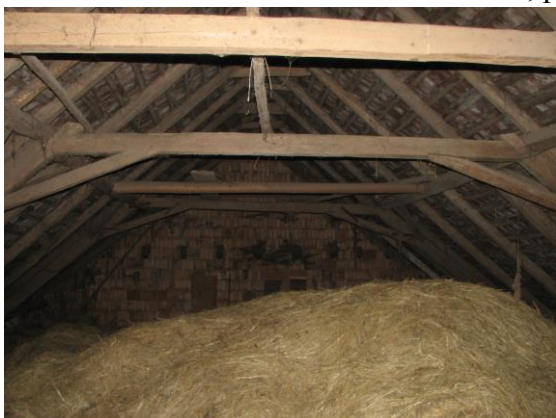
3. Rankova konstrukce krovu nad domem.

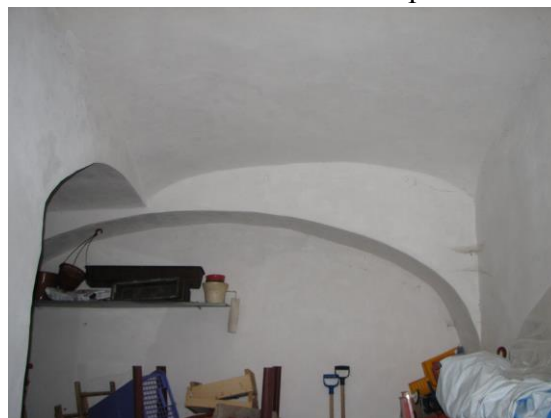
4. Pohled na plackovou klenbu ve čtvrtém dílu, po levé straně těleso schodiště do sklepa a do krovu.

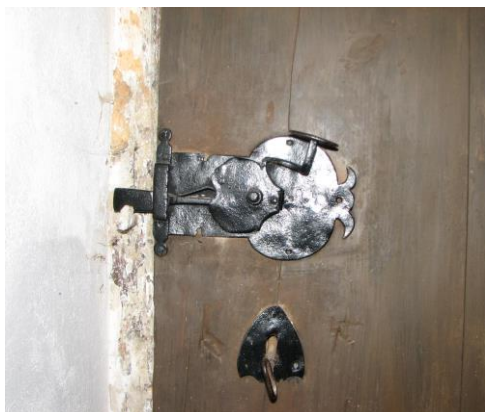
5. Detail dveřního zámku z doby výstavby domu.

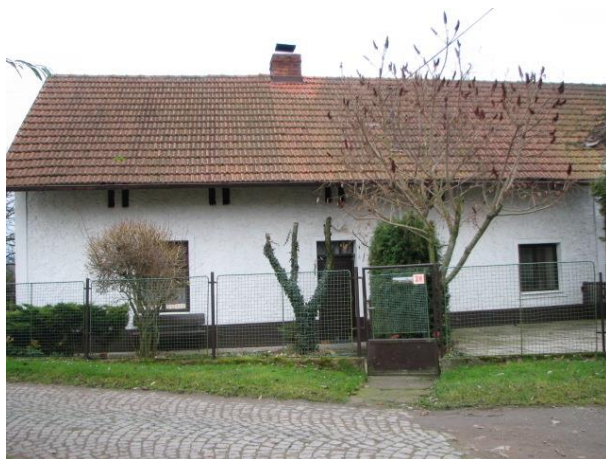
1. Vstupní strana domu.

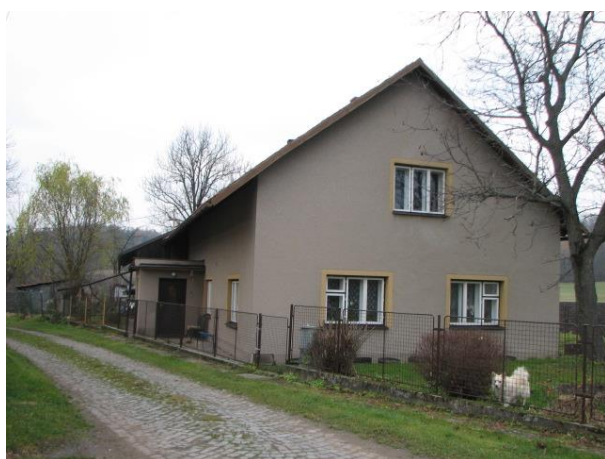
1. Pohled na přední průčelí domu od jihu. 2. Půdorys přední části domu se schválenými stavebními úpravami v roce 1963.

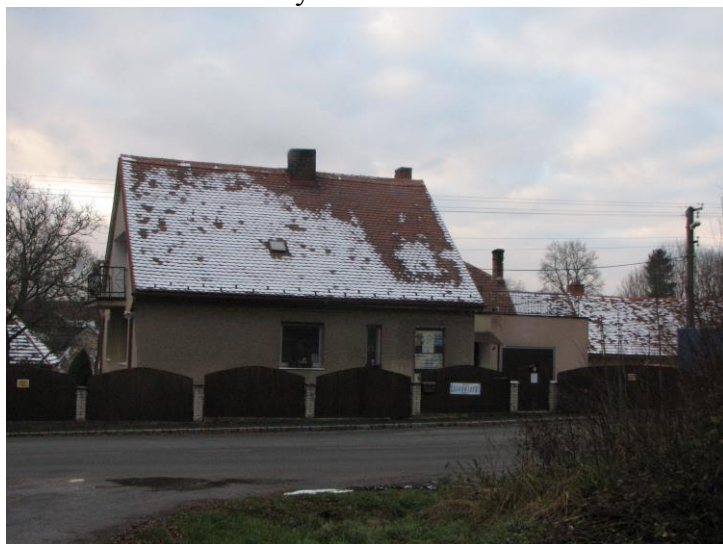
1. Pohled na dům od východu.
